# 原告荒川照明 本人尋問

陳 述 書

# 2023 年 9 月 8 日台風 13 号時の 鮎川流域の洪水爪痕の記録写真集

報 告 書

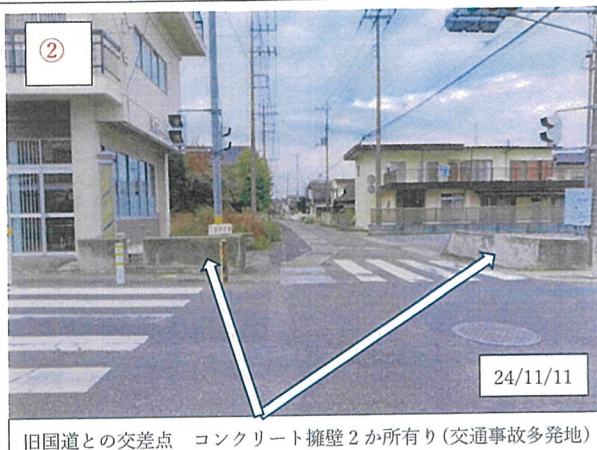
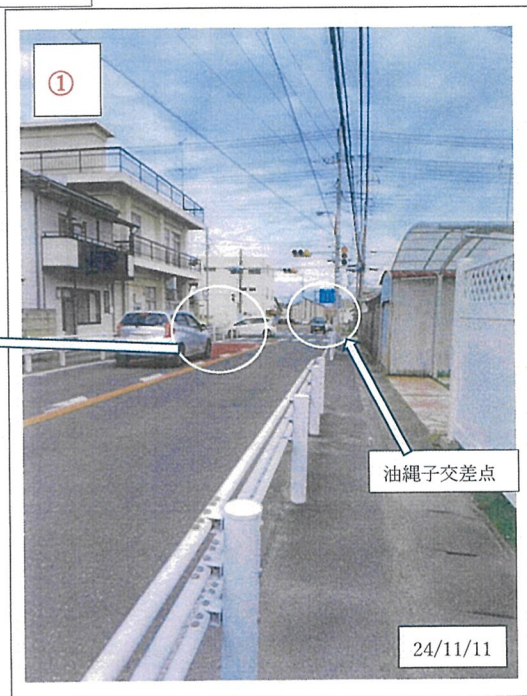
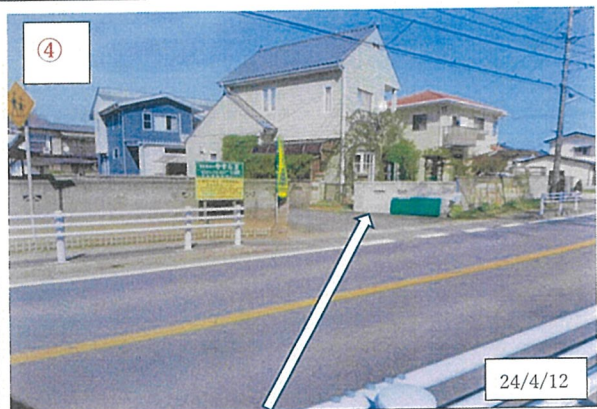
梅林通りー 1

諏訪小学校下り部の民家 新装ブロック塀有り (車スリップ事故による)

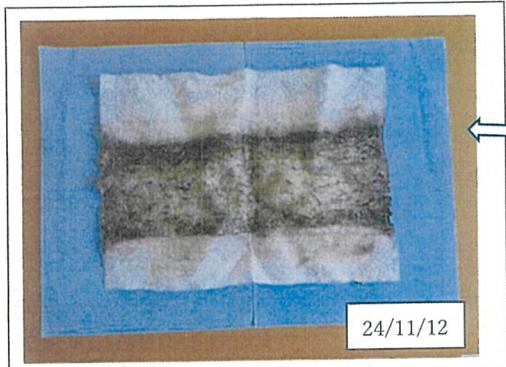
梅林通りー 2

梅林通りに面した民家のテラス手すり清掃の  
ティッシュペーパー汚染跡（毎週 1 回清掃）

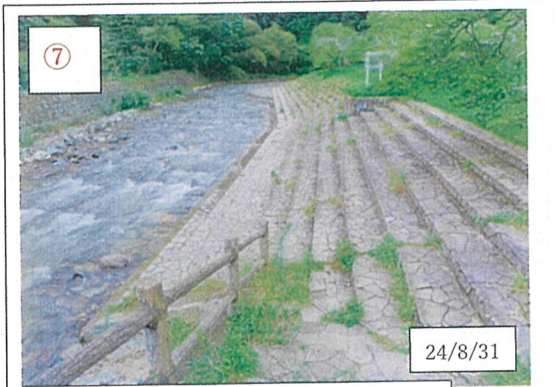
諏訪梅林鮎川の通常の流れ  
（洪水時の水位は 2 m 以上になった）

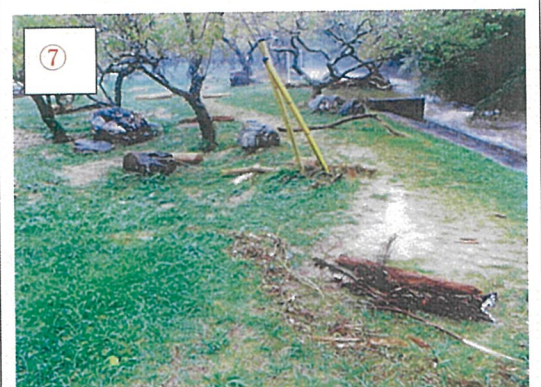
諏訪梅林内 流木 23/9/9（洪水の跡）

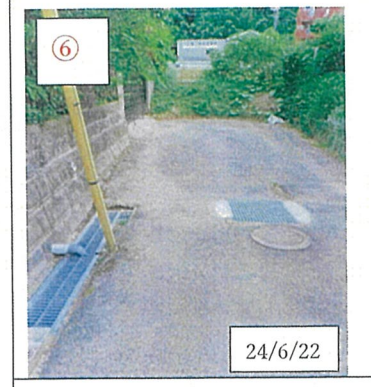
上諏訪通り民家 向こうの鮎川土堀  
まで湛水し、駐車場の車が埋没した

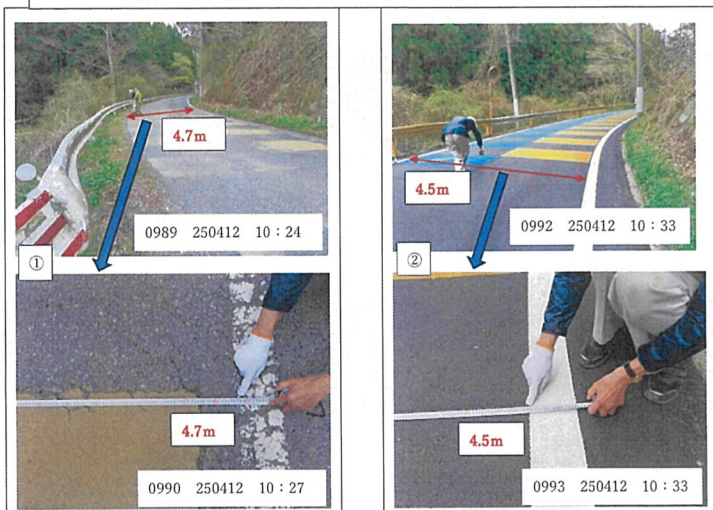
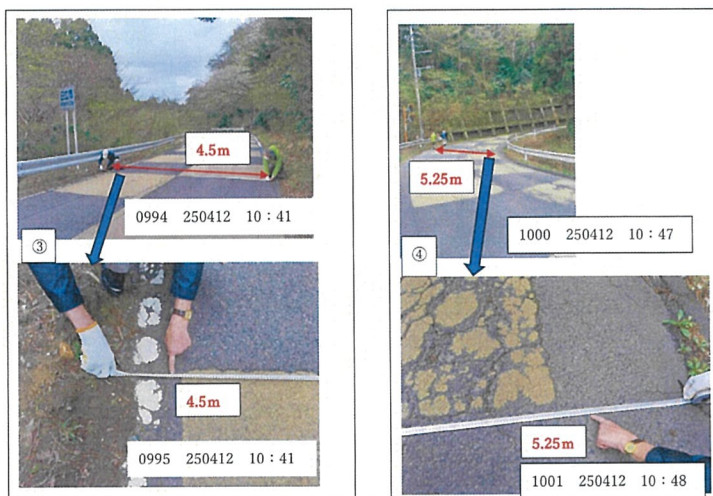
結果：1 車線道路で幅員 4.25m～5.25m なので基準に該当せず。

県道 37 号線 1 車線 (センターライン無し) 幅員測定-2 (○内番号は県道 37 号地図-1・2 による)  
 (道路白線 15 c m の内側間寸法) すれ違い車道は 2 車線 5.5 m 以上要 25/4/12 ar

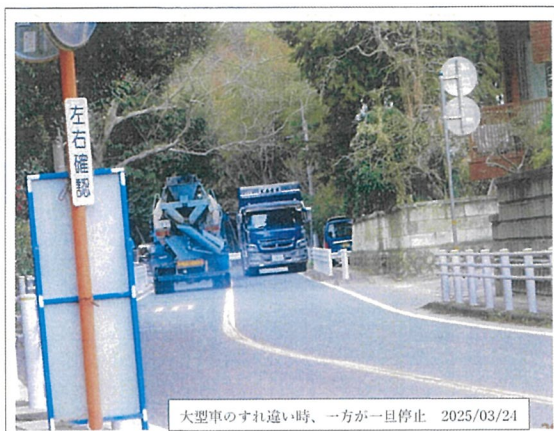
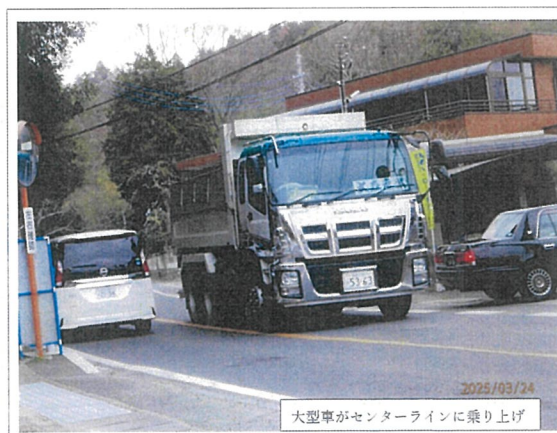
梅林通りを大型車が通行中
