台風 13 号時発生 of 洪水による産廃処分場予定地の大崩落

(ドローン空撮による状況調査の概要報告)

2023.10.10

県産業廃棄物最終処分場建設に反対する連絡会

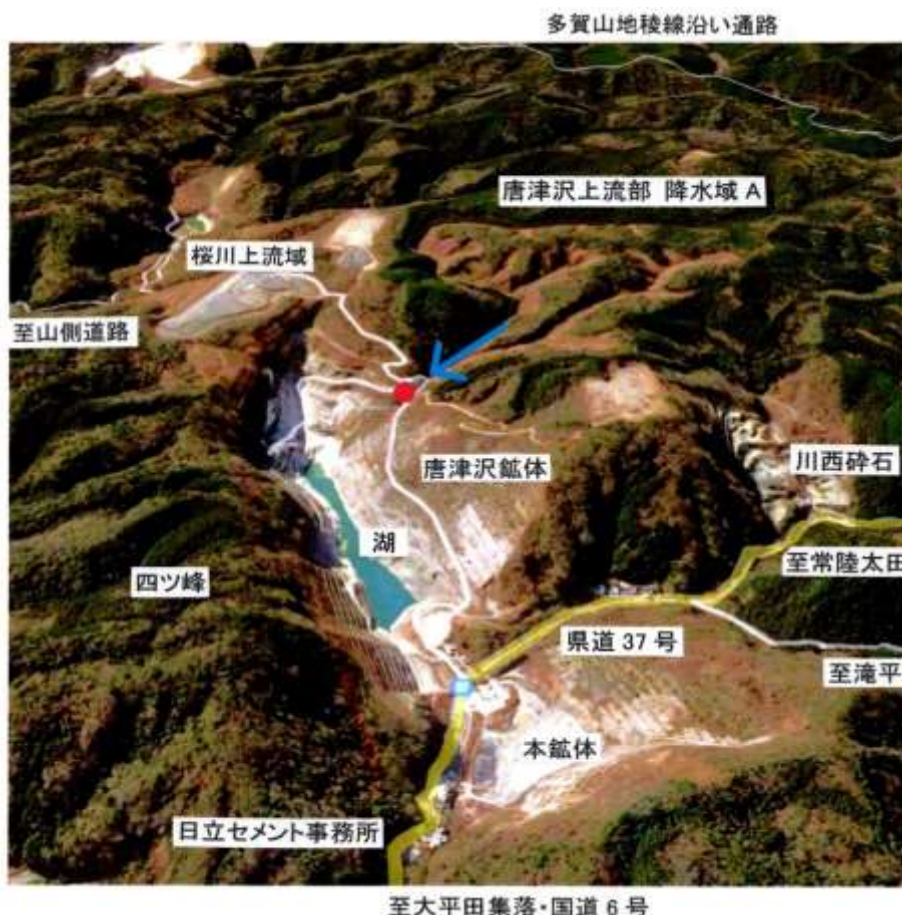
左図：唐津沢産廃処分場予定地

唐津沢上流域の下流端で、谷底へ向かう道路の分岐点（下図の赤丸印地点）では、激甚な洪水（青色の矢印方向）により、分岐した道路付近を起点として、広範囲の地盤（推定：最大長さ約80m、最大幅約30m、最大深さ約7m）が崩壊し、その土石が遥か離れた湖の南端部まで流下し、その周辺に堆積した。

この図は、グーグルアースによる北側上空から見た展望図である。赤丸印地点：崩落の起点を示す。青色の矢印：唐津沢上流域 A からの洪水の流れ方向を示す。

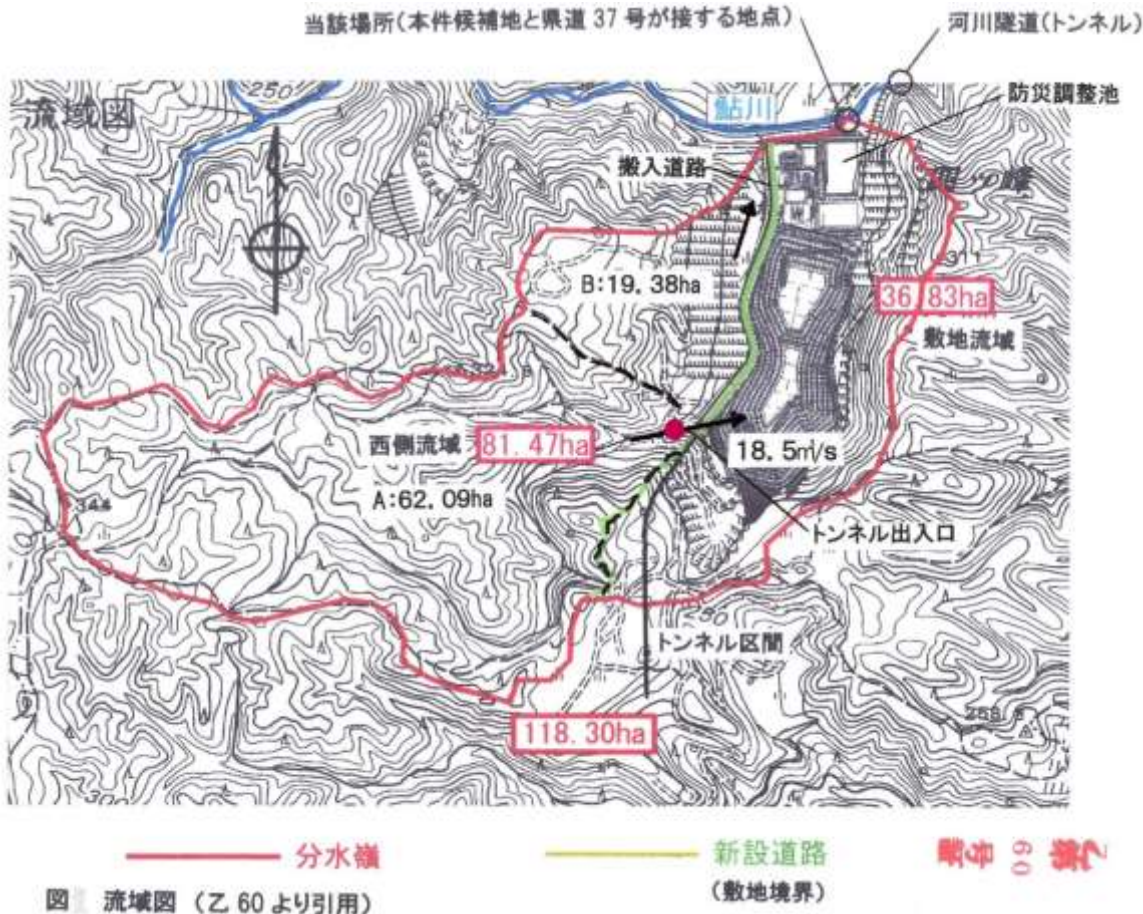
また、次の頁の流域図に示すように、崩落現場（赤丸印地点）は、上流域 A62.09ha の下流端に位置し、その下流にひょうたん型の廃棄物槽が設置される。県は今ある湖（湛水）を埋立し、そこへ廃棄物槽を造る。その湖の位置は、廃棄物槽の底面（白く抜けている部分）の位置とほぼ同じと考えると状況を理解し易い。

左図：流域図
この図は、県の基本計画図に加筆したものである。赤丸印地点は、唐津沢流域の上流域 A の下流端を示し、この位置で、矢印方向の洪水流により甚大な地盤崩落が発生した。その起点は、新設搬入道路のトンネル出入口の近傍に位置する。

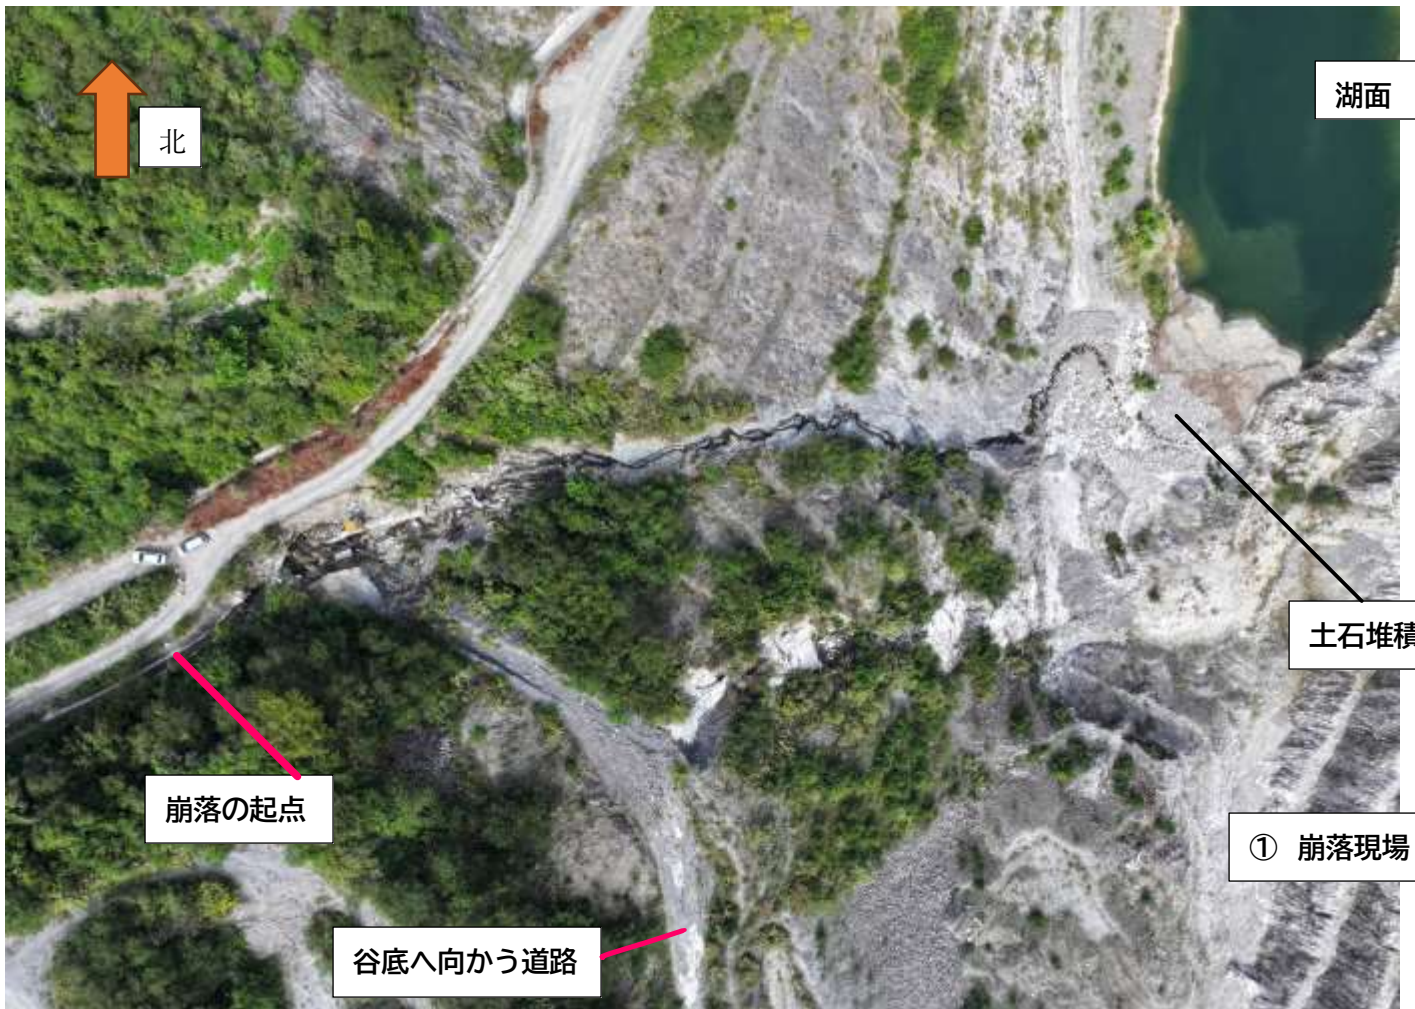
- ① 崩落現場：上空から真下を見た写真であり、沢本流と分岐道路経由の二つの流下経路が判る。2台の車両付近の水路が崩落の起点で、そこから湖南端部までの水平距離は約180mで、高度差は約80mである。目立った崩落は、起点から約80mの範囲に認められる。谷底へ向かう道路の分岐点付近は、広範囲に崩壊し深い所は7~8mの深さにもなっている。分岐した道路面には、洪水の洗掘り作用により形成されたと見られる目立った溝が分岐点から約30mの範囲まで認められる。(これらの状況は、他の近距離からの鮮明な拡大写真から明確に確認できる)
- ② 東側から見た崩落現場：東側上空からの展望で、二つの流下経路と湖南端部の土石堆積が判る。中央の岩肌に深く掘られた唐津沢本流は、被覆していた地盤の崩落で、むき出しになったと見られる。崩落以前には、本流の流れは迂回されて、⑥の写真のように地表面はなだらかだった。
- ③ 東側から見た崩落現場(拡大1)：近づいた写真で、地盤崩落の範囲が広いことがよく判る。広い自然のままの岩壁がむき出しになり滝になっている。ここからは斜面の傾斜が急になる。
- ④ 東側から見た崩落現場(拡大2)：崩落の起点付近の写真で、地盤崩壊の凄まじさがよく判る。谷底へ向かう道路の分岐点付近の分岐した道路面は、大部分が崩落し、僅かながら残った路面が見られる。露出した管の外径は1.4mだから、崩落部の深さはその5倍の7m以上はある。
- ⑤ 崩落現場から湖面方向：湖面方向を見下ろした写真で、唐津沢本流の湖までの経路がよく判る。
- ⑥ 崩落以前の現場：上空から真下を見たヤフーの航空写真であり、崩落の起点付近の分岐道路の状況がよく判り、崩落以前には、唐津沢本流は迂回されていた為、その下流の今回地盤崩落が発生した区域の地表面はなだらかな状態であったことが確認できる。
また、建設予定の廃棄物槽および搬入道路のトンネル出入口の位置との関係がよく判る。

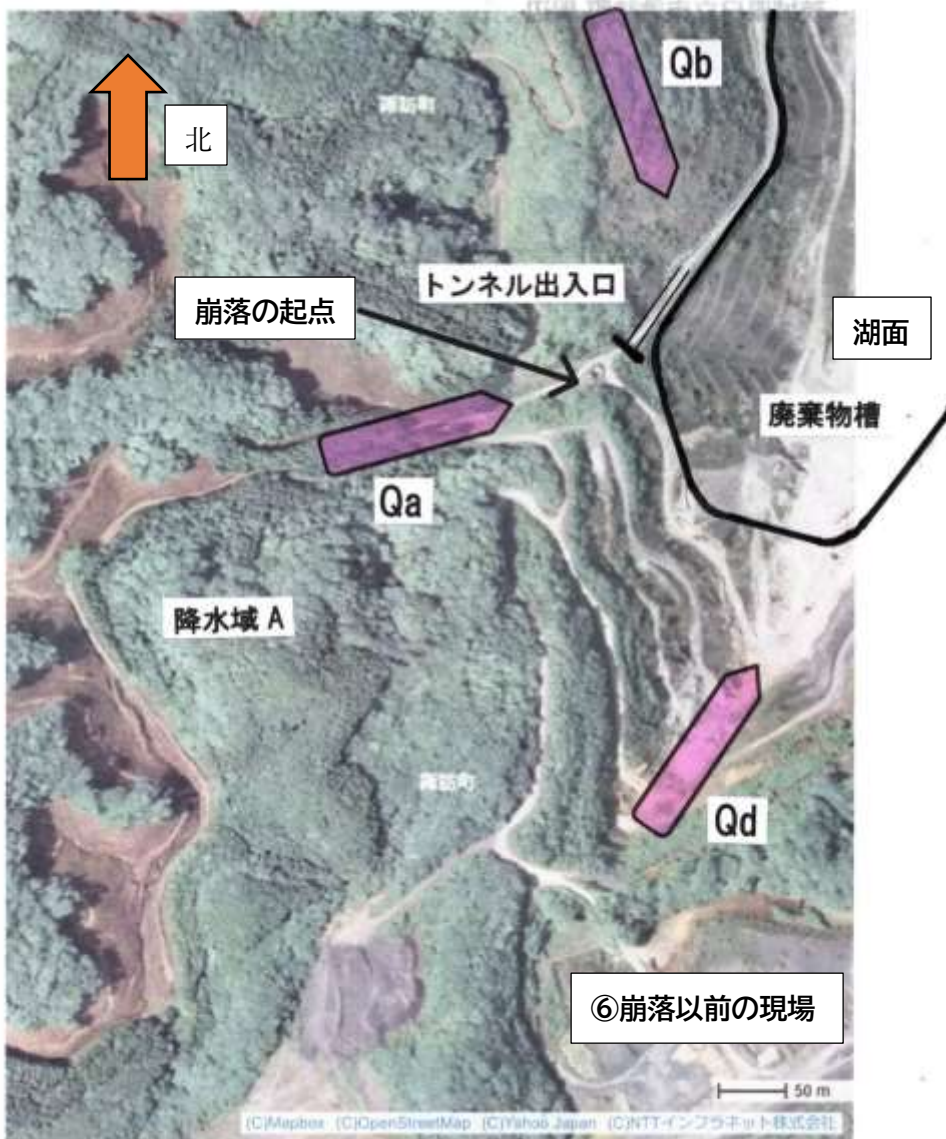
唐津沢上流部降水域の航空写真

左の図は、ヤフー地図の航空写真を基にしたものである。崩落前の谷底へ向かう分岐道路と唐津沢本流を迂回させるための円形槽が明確に判る。本流が迂回され谷間は埋まっていたので、崩落した区域の地表面は、なだらかな状態であったことが確認できる。また、建設予定の廃棄物槽および搬入道路のトンネル出入口の位置との関係がよく判る。
