2023年9月8日台風13号時の 鮎川流域の洪水爪痕の記録写真集

2024年1月30日

県産廃処分場費用差止請求訴訟 原告団

1. はじめに

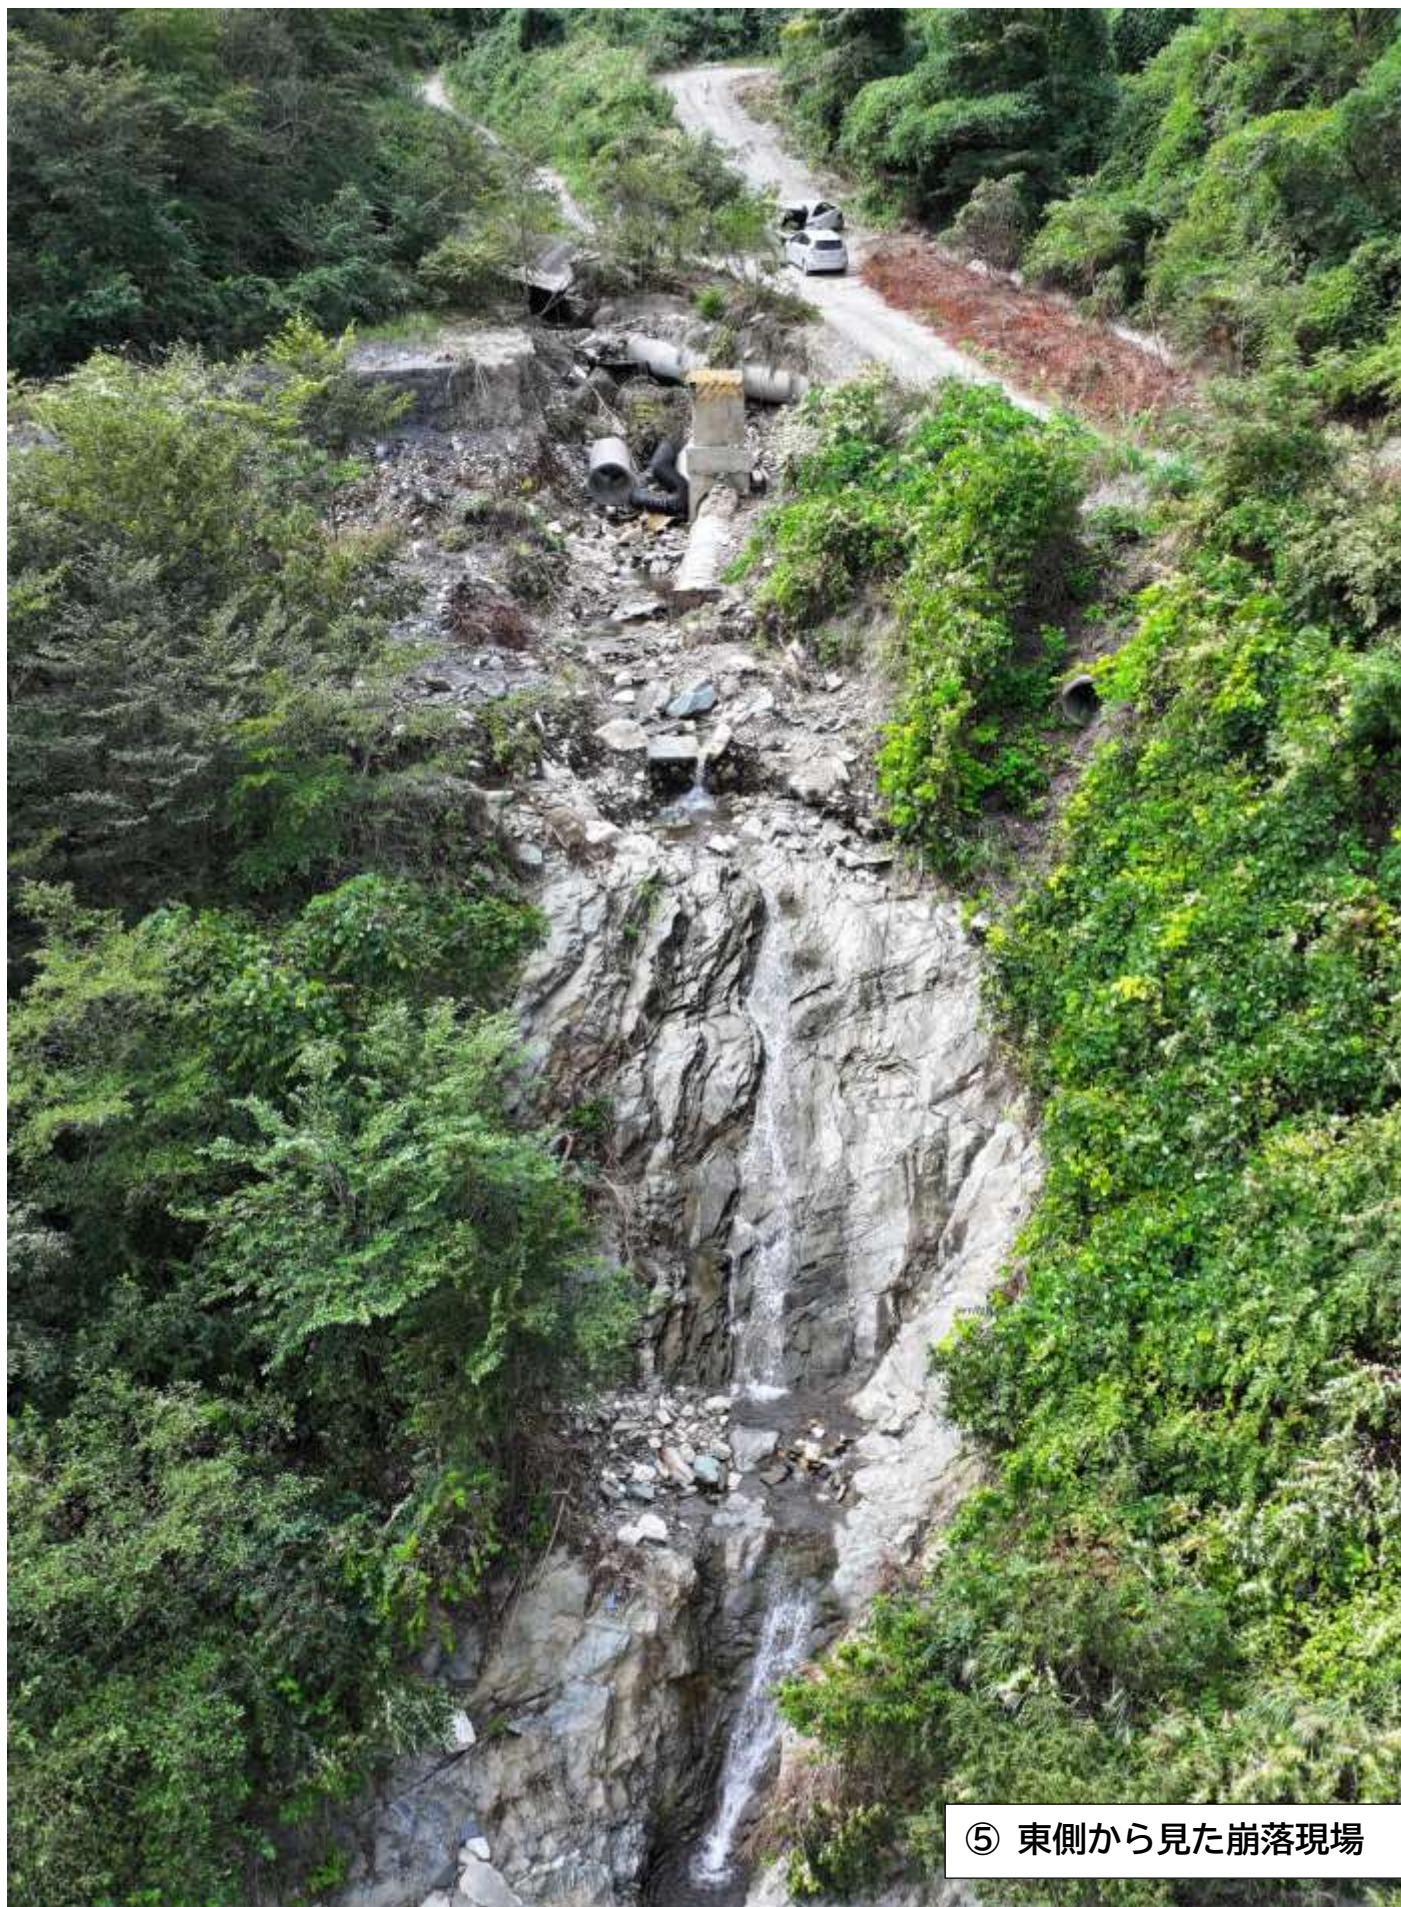
⑤ 東側から見た崩落現場

*この写真はこの度の洪水による崩落が大規模で凄まじいものであったことをよく伝えてくれる。
*崩落の現場に廃棄物槽を建設しても、同程度の豪雨があれば、押し流されることを示唆してる。

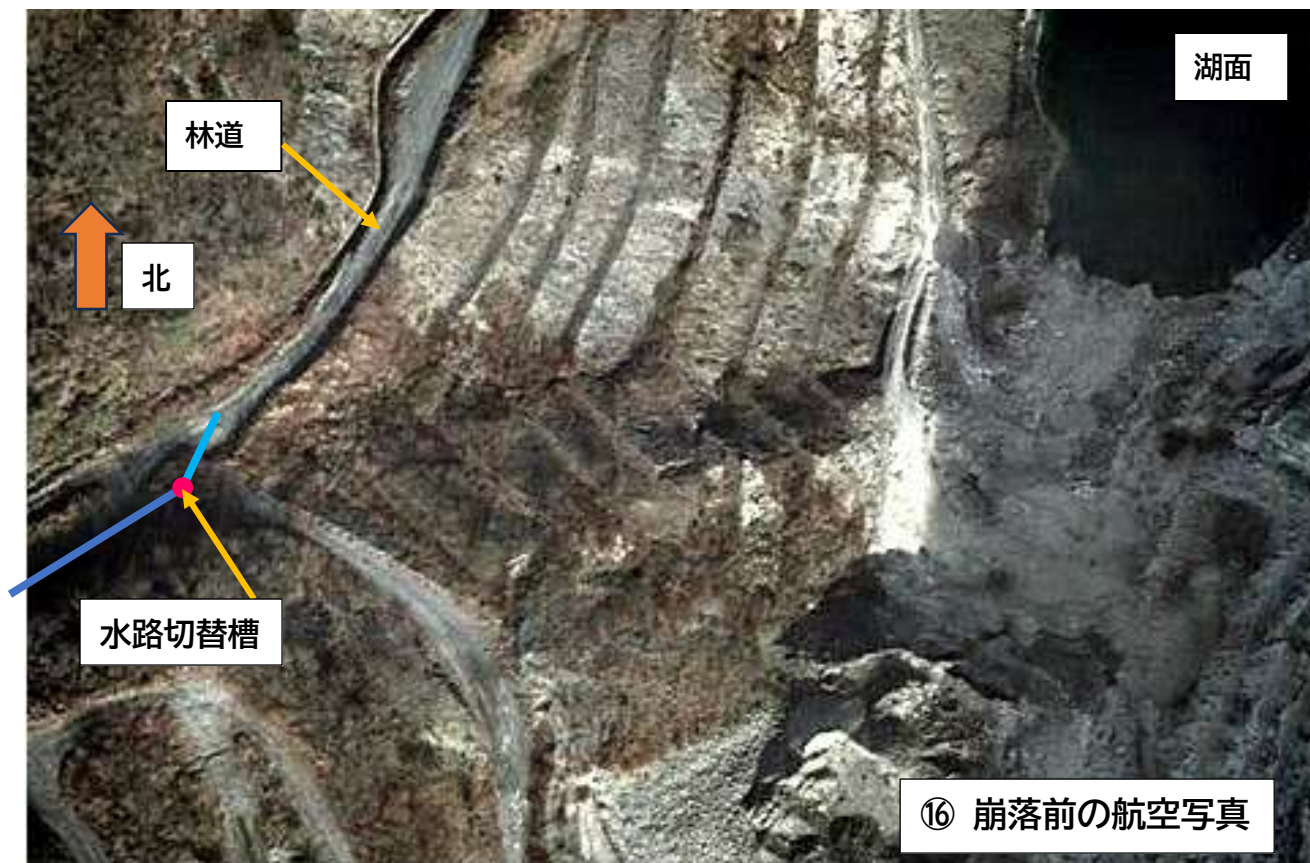
(この図は、グーグルアースによる真下を撮影した航空写真である)

*定常時、唐津沢本流は水路切替槽により埋設管を通して、林道の側溝に誘導されている

*本流が迂回され谷間は埋まっていたので、水路切替槽下流の崩落した区域の地表面は、平滑でなだらかな状態であったことが判る

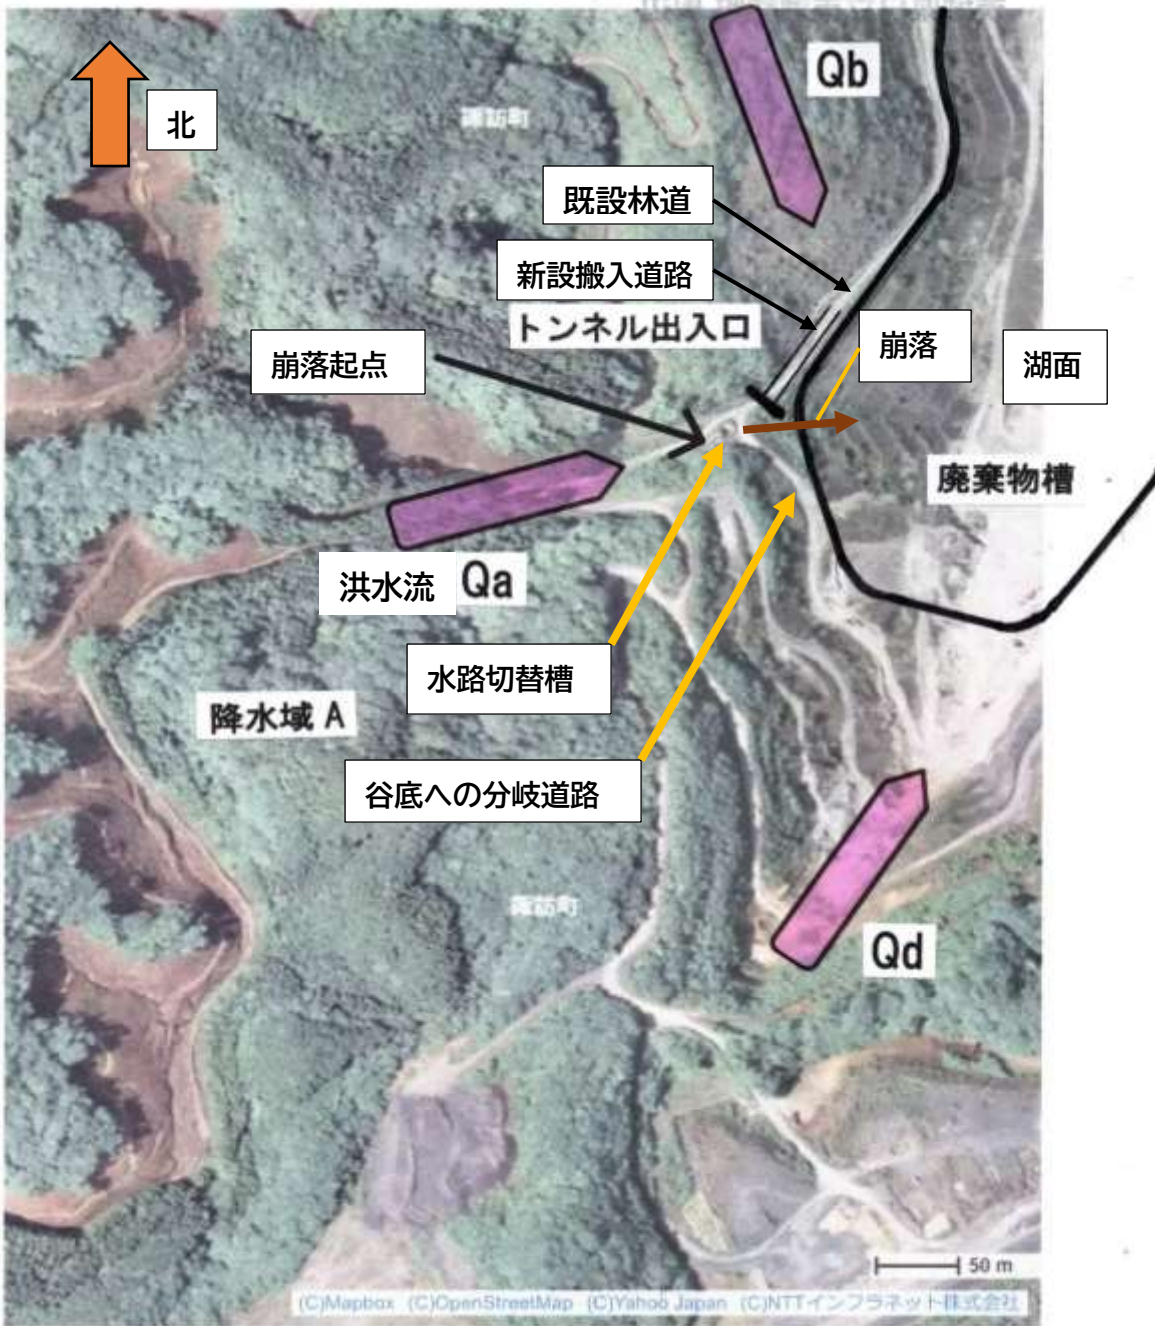
⑱ 唐津沢上流部降水域の航空写真

上の図は、上空から真下を見た崩落前のヤフーの航空写真を基にした状況の説明図である。崩落前の谷底へ向かう分岐道路と唐津沢本流を既設林道沿いに迂回させるための水路切替槽が明確に判る。本流が迂回され谷間は埋まっていたので、水路切替槽下流の崩落した区域の地表面は、先に示したグーグルアースの航空写真でも判ったように、なだらかな状態であったことが確認できる。

この図には、設置予定の廃棄物槽と新設搬入道路のトンネル出入口の位置を、比較検討の便宜のために、重ね合わせて表示したので、これらの位置関係がよく判る。

なお、この図から、唐津沢上流域の降水域 A の区域には、縦横に川原が形成されていることが明確に確認できる。

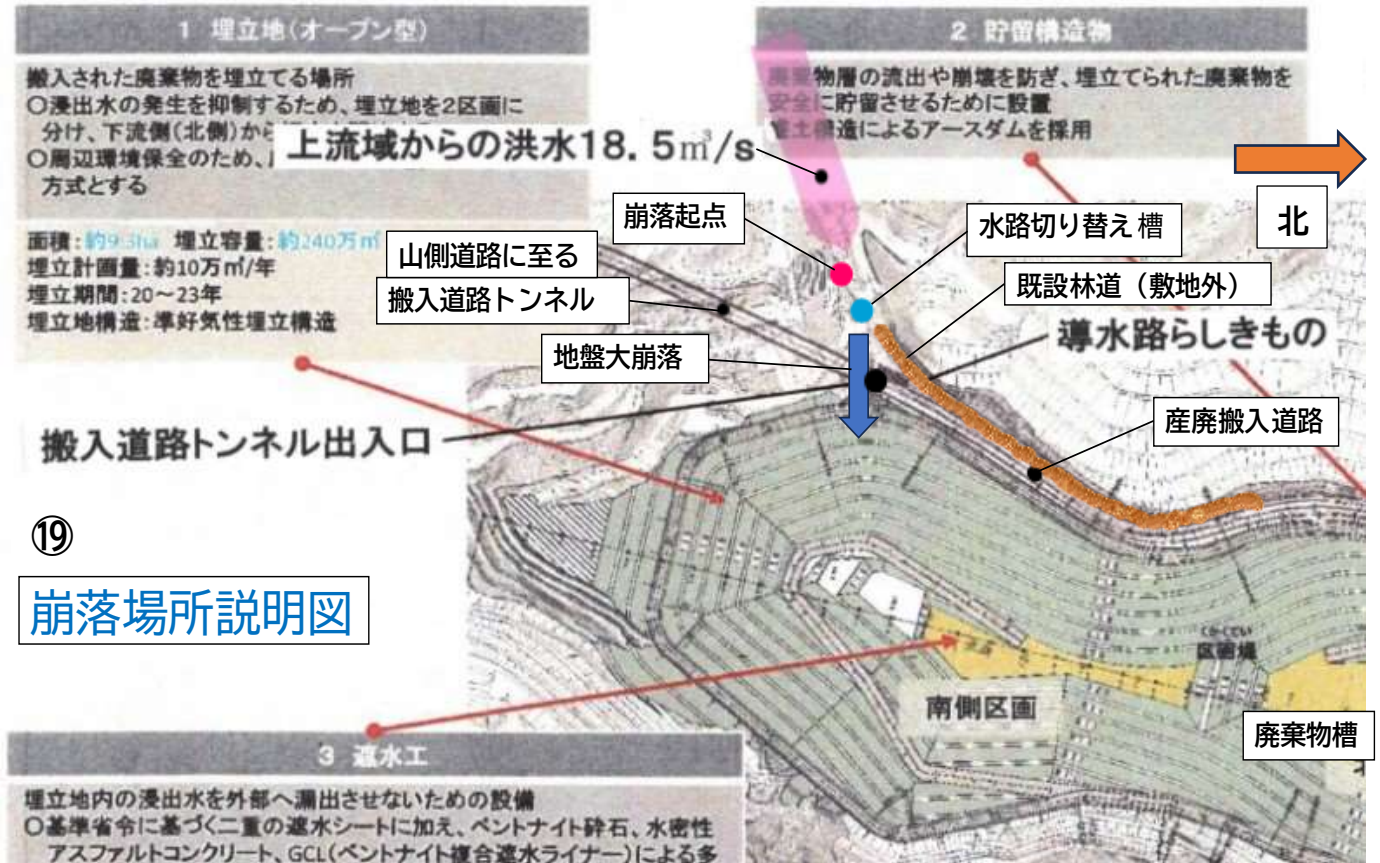
崩落場所説明図

上下二つの図は、県の廃棄物槽の設置計画図を基にして、この度の洪水による大崩落の発生場所を重ね合わせて表示したものである。搬入道路の西側は敷地外であるが、敷地外の水路切替槽付近を起点とした地盤の大崩落が廃棄物槽設置予定地になだれ込み、廃棄物槽の底辺部に堆積したことになる。このような洪水の激流は、槽もろとも廃棄物を押し流すと想定される。

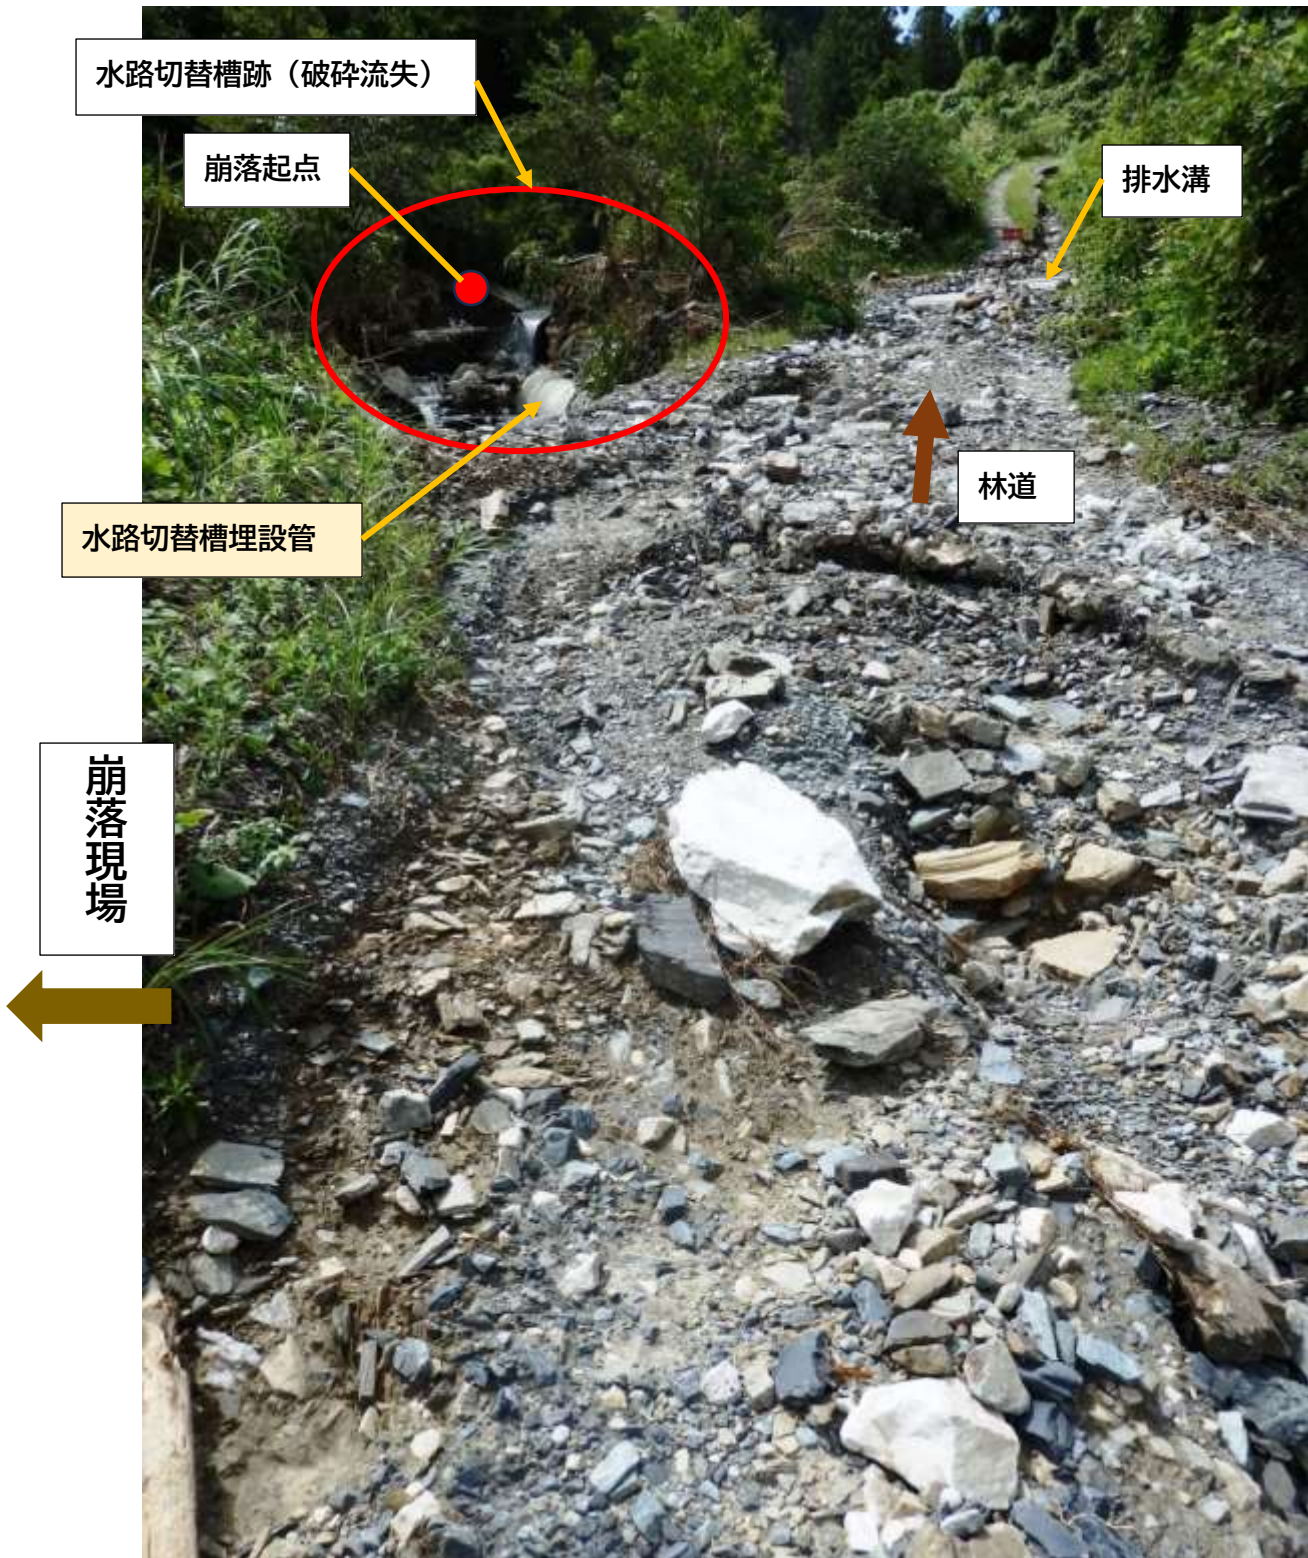
⑳ 崩落現場隣接林道の上流域方向を見た洪水爪痕 (9月12日撮影)

台風13号通過直後の9月12日における崩壊現場に隣接した林道の道路面は、激甚な洪水流により深く剥ぎ取られて、その凄まじい爪痕が残された。流木や大小さまざまな岩石が散乱し、かなり大きな埋設管も流木や枯枝などで閉塞し、洪水が道路に溢れたようである。産廃処分場建設予定地内の主要な林道は、数日のうちに補修されて、県議会では、処分場予定地では目立った被害はなかった旨の報告がされた。よって、本写真集は貴重な証拠として大切にしたいものです。

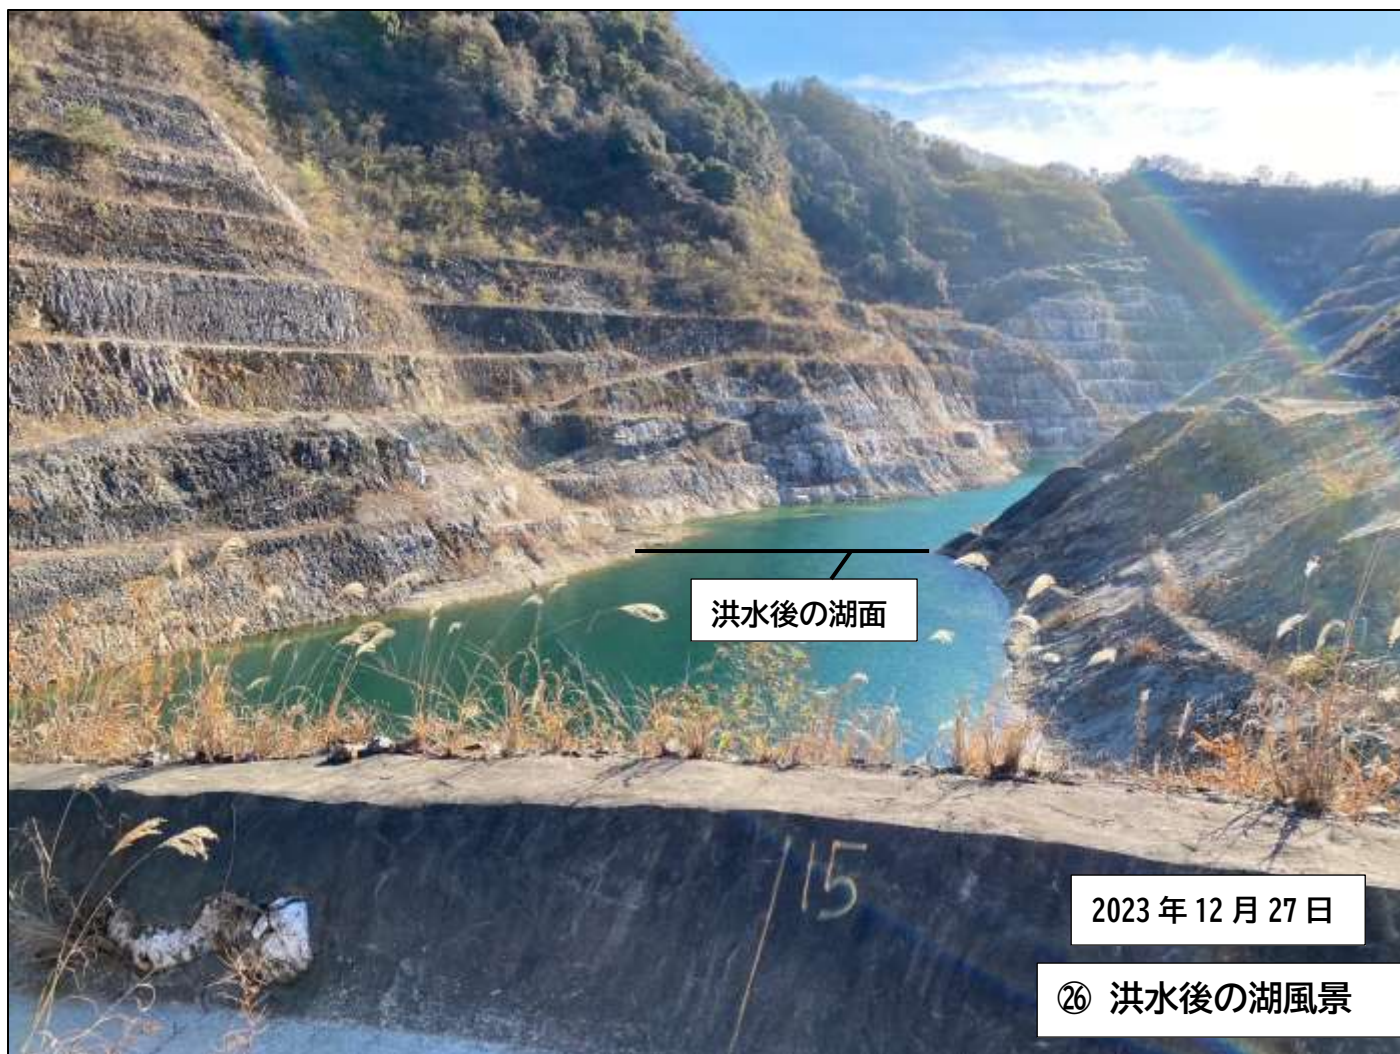
*画面の右上に薄い虹が懸かっている。

*洪水後の湖面は7~8m上昇したと推定されたが、その109日後の12月9日には、比較した洪水前の湖面とほぼ同じ高さに戻っていたことが確認できた。広大な窪地にある唐津沢湖は、豪雨時の甚大な降雨量を一時的に貯留でき、その後ゆっくりではあるが地下水流として放流する、優れた防災ダムの機能を有することが実証された。

*後でも述べるように、水防法規定の1日に690mmの降雨があると、唐津沢湖に流入する雨量は約57万 m^3 になり、唐津沢の広大な窪地は、その雨水を一時的に貯留できることが予測された。この度の台風13号時には、1日に282.5mmの降雨があったので、降雨量で按分すると約23万 m^3 の雨水が唐津沢湖に貯留されて、少なからず鮎川流域の洪水災害の防止に寄与したと言える。

*大変貴重な防災ダムの機能を潰した上に、洪水の危険性を避けられない沢の中一杯に廃棄物処分場を建設計画は直ちに取り止めるべきである。

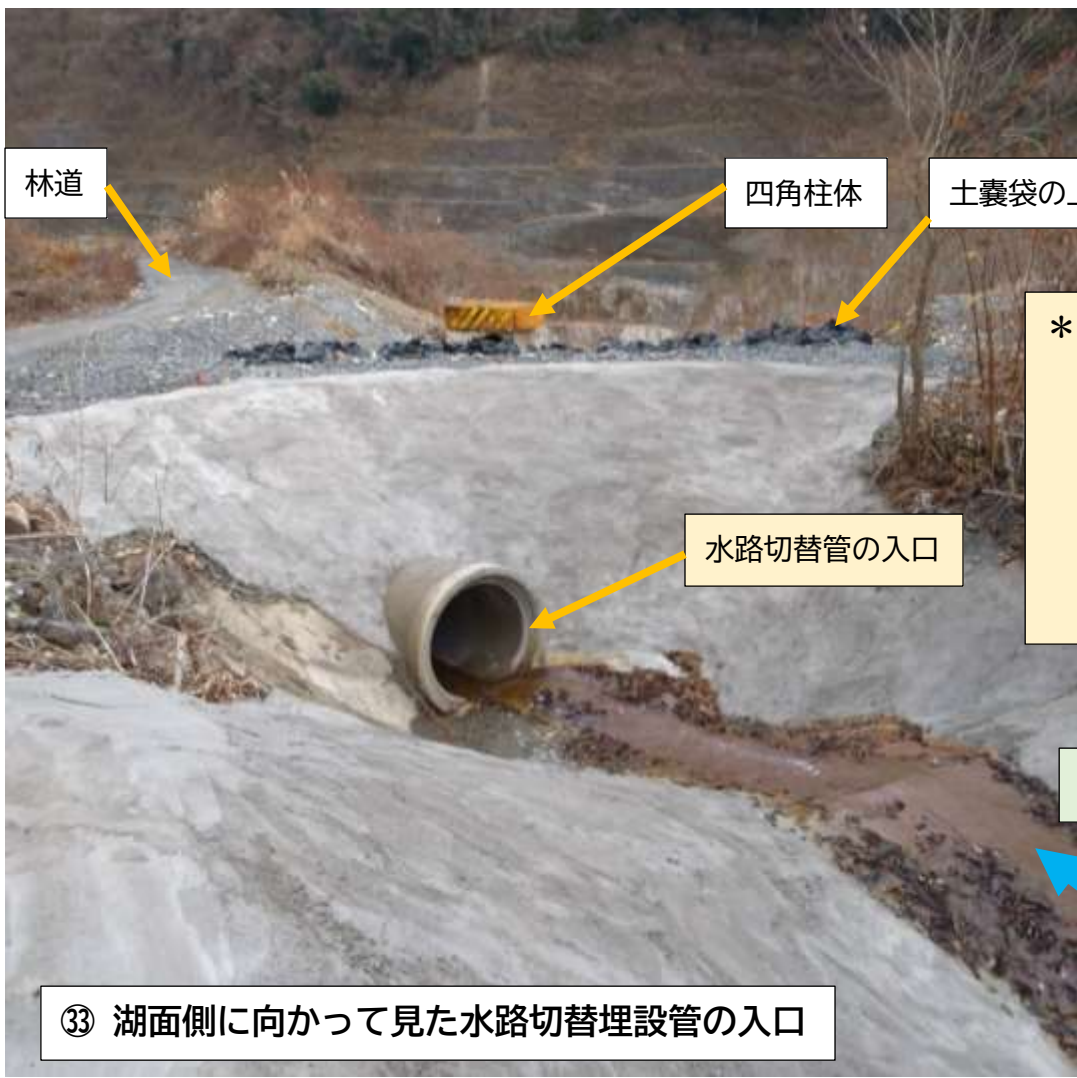
③③ 湖面側に向かって見た水路切替埋設管の入口

* 水路切替管の入口には、瓦礫や流木が詰まり管路を閉塞し、豪雨時の激流は沢の本流に沿って谷底へ流下すると予想される。このままでは、危険である。

豪雨時の想定最大流量

18.5 m³/s

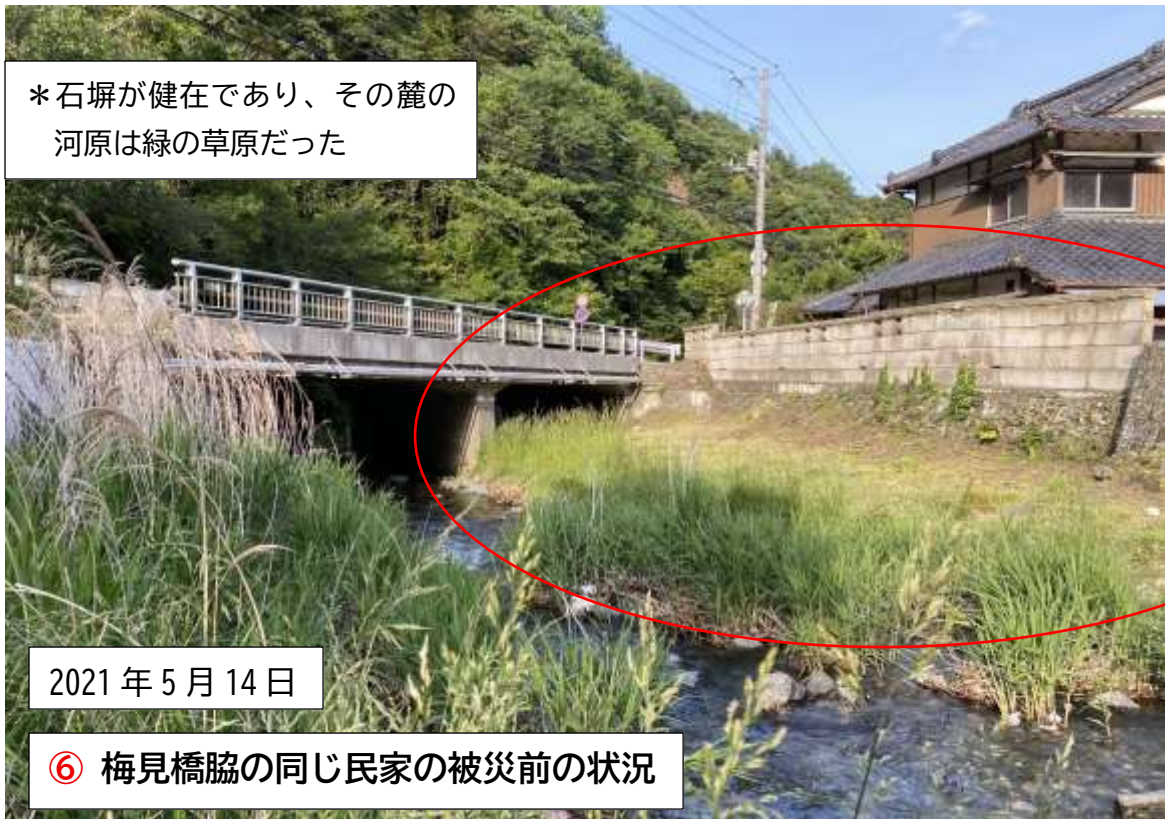
⑥ 梅見橋脇の同じ民家の被災前の状況

*石堀が健在であり、その麓の河原は緑の草原だった

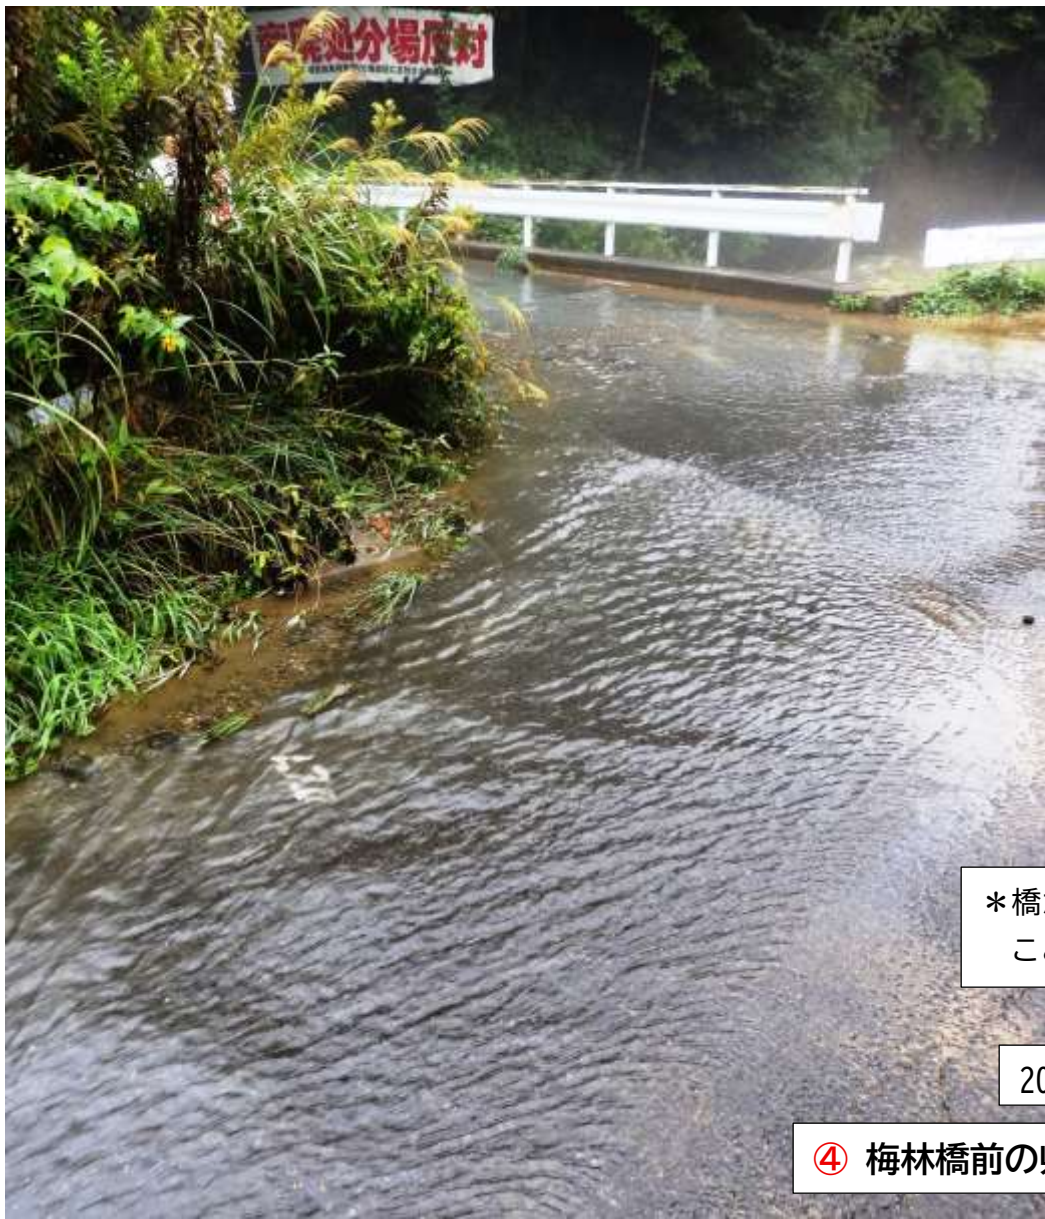
④ 梅林橋前の県道37号の冠水状況

*橋が洪水を引き起こし易いことを示すよい例である

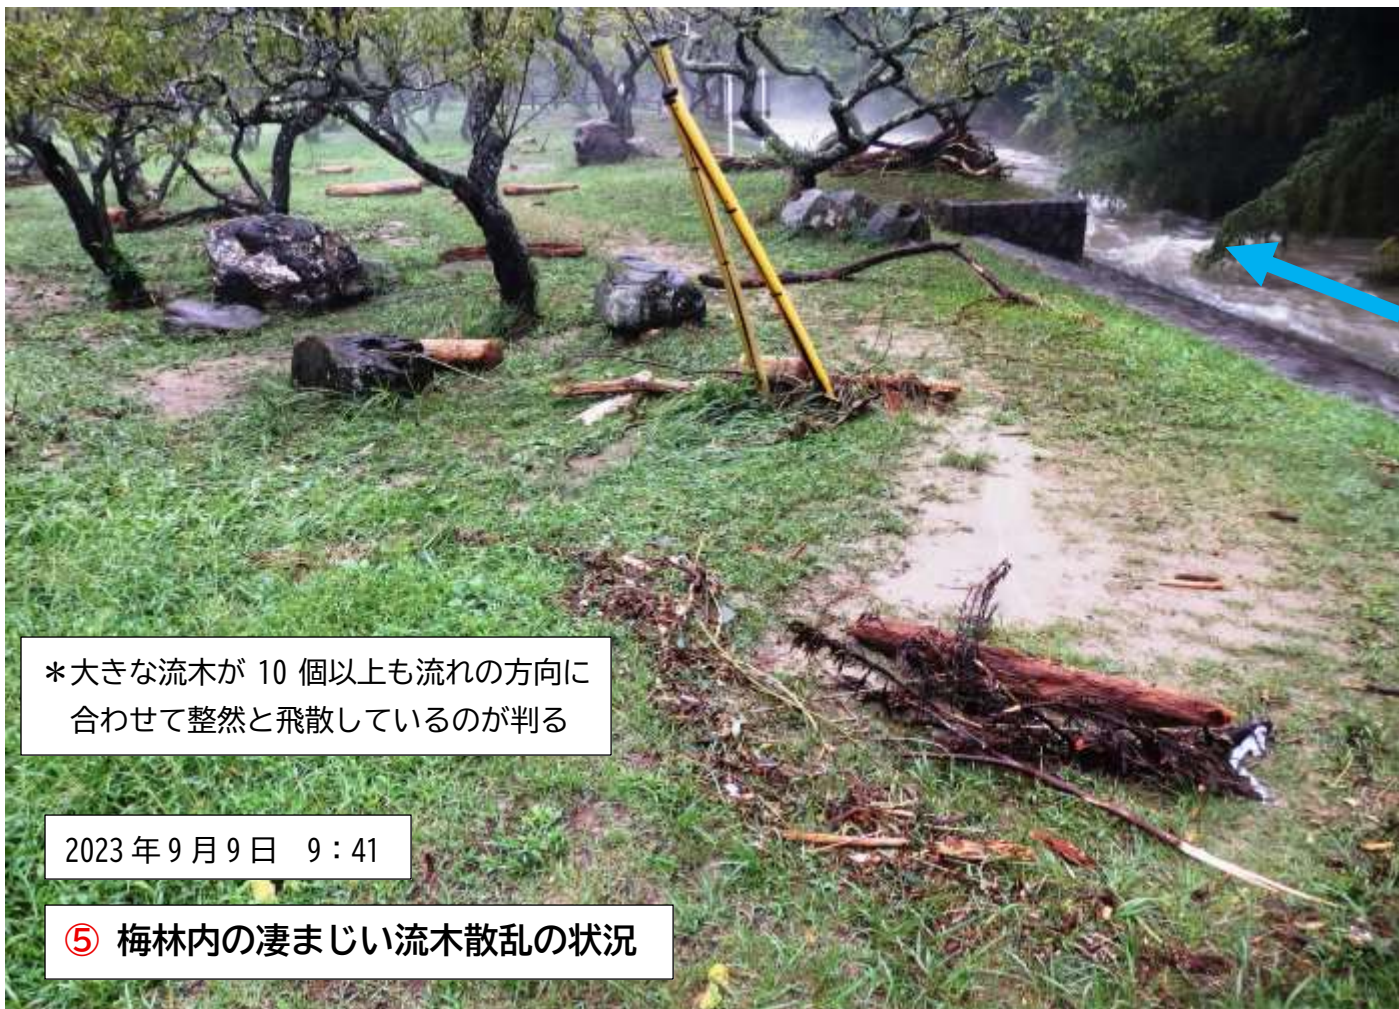
⑤ 梅林内の凄まじい流木散乱の状況

*大きな流木が 10 個以上も流れの方向に
合わせて整然と飛散しているのが判る

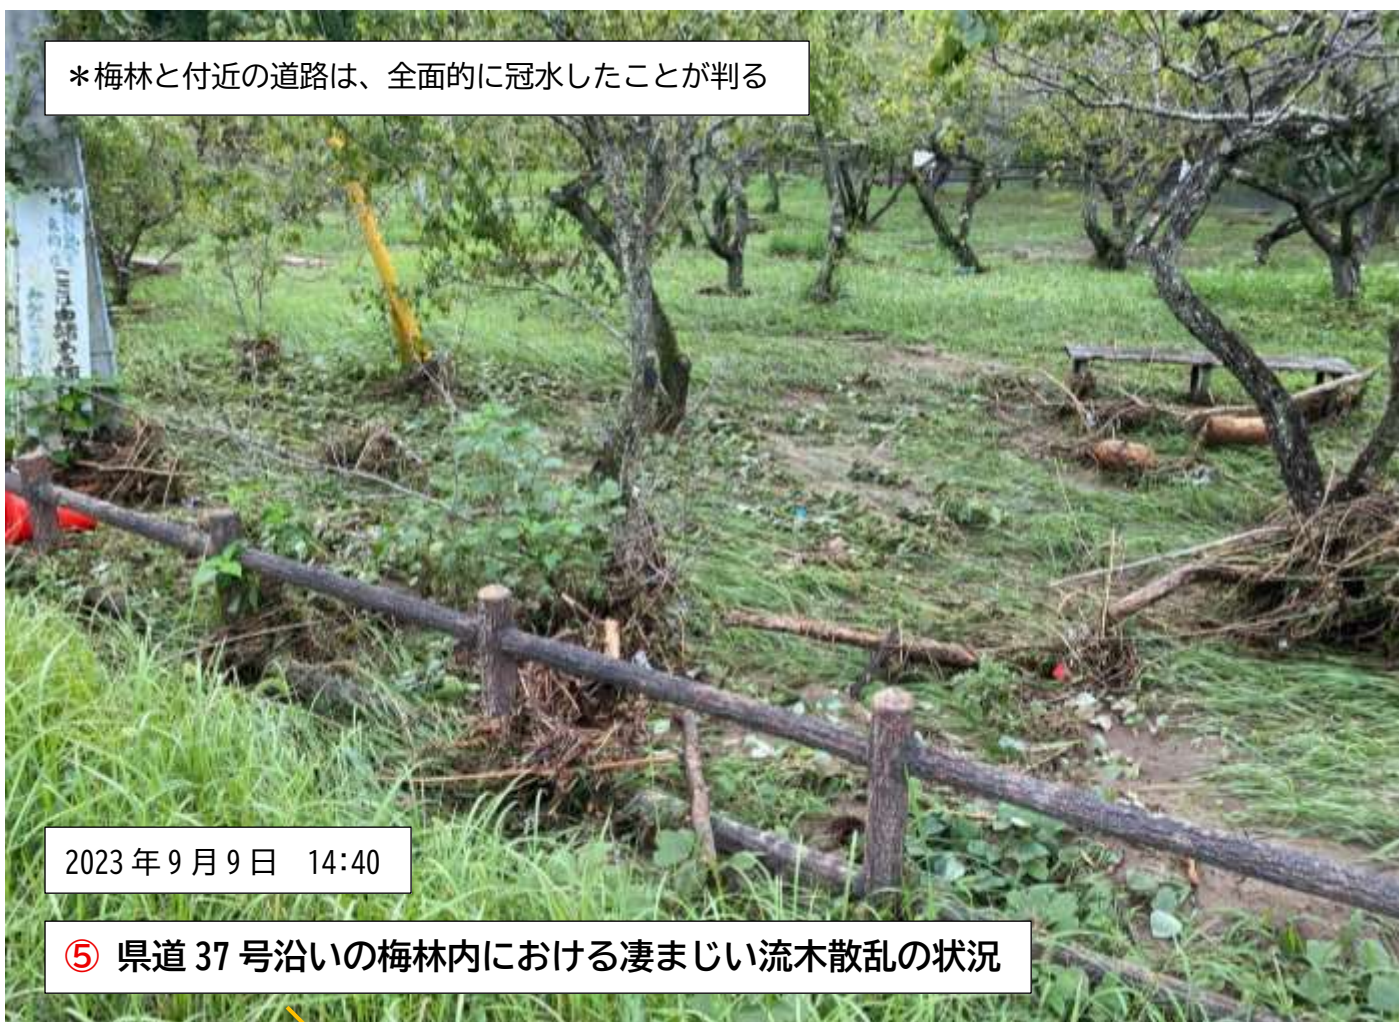
⑤ 県道 37 号沿いの梅林内における凄まじい流木散乱の状況

*梅林と付近の道路は、全面的に冠水したことが判る

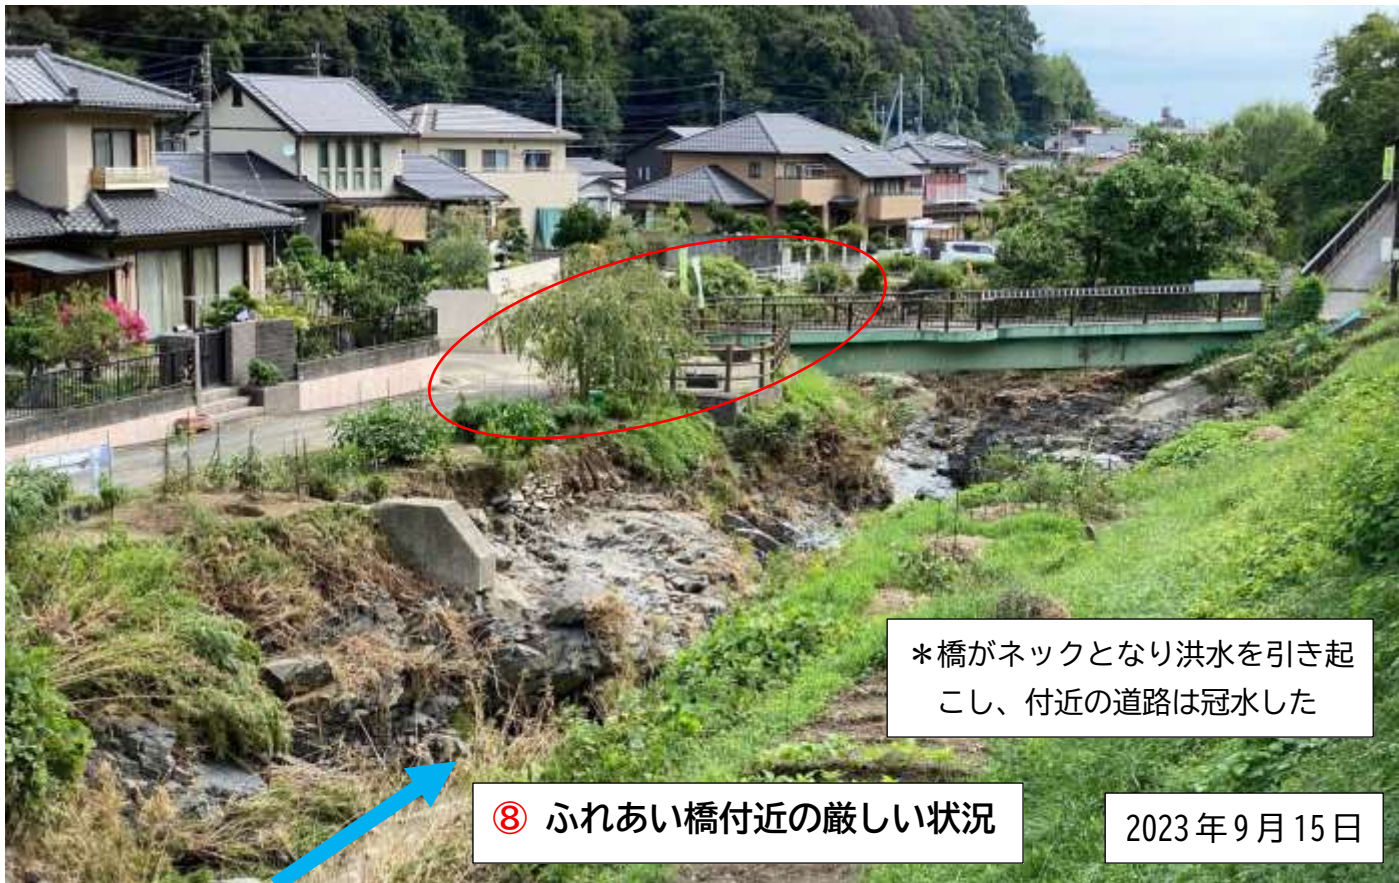
⑧ ふれあい橋付近の厳しい状況

*橋がネックとなり洪水を引き起こし、付近の道路は冠水した

*この地区の住宅街の上流部には上諏訪橋があり、そこでも洪水があったので、要注意である。

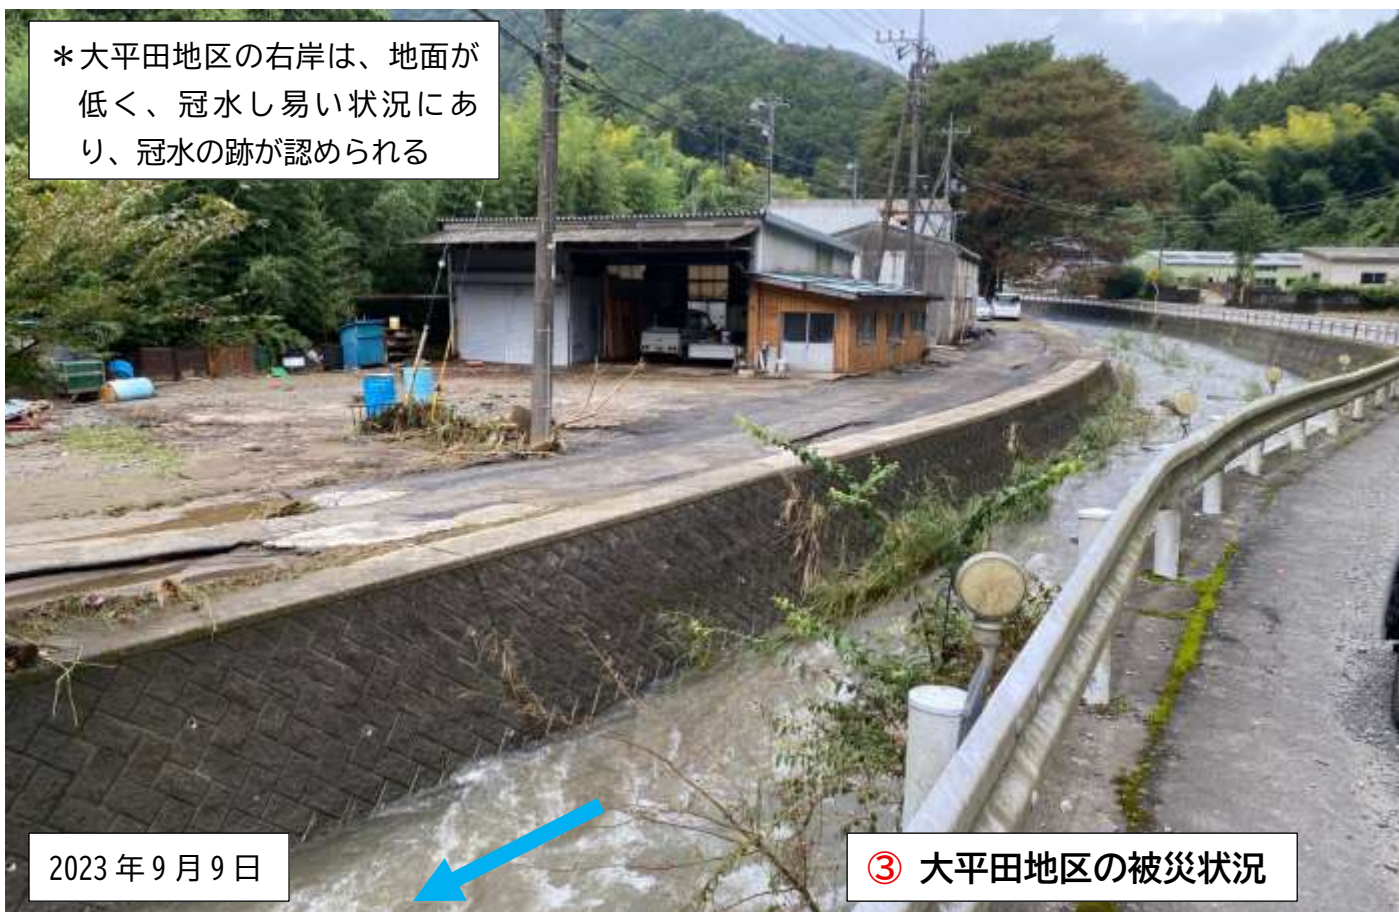
③ 大平田地区の被災状況

*大平田地区の右岸は、地面が低く、冠水し易い状況にあり、冠水の跡が認められる

*大平田地区の鮎川の流下能力は低く、洪水災害に関する耐性は貧弱であり、この度の豪雨時には、この地区では3件の床上浸水が報告されている。洪水災害については要注意の地区である。

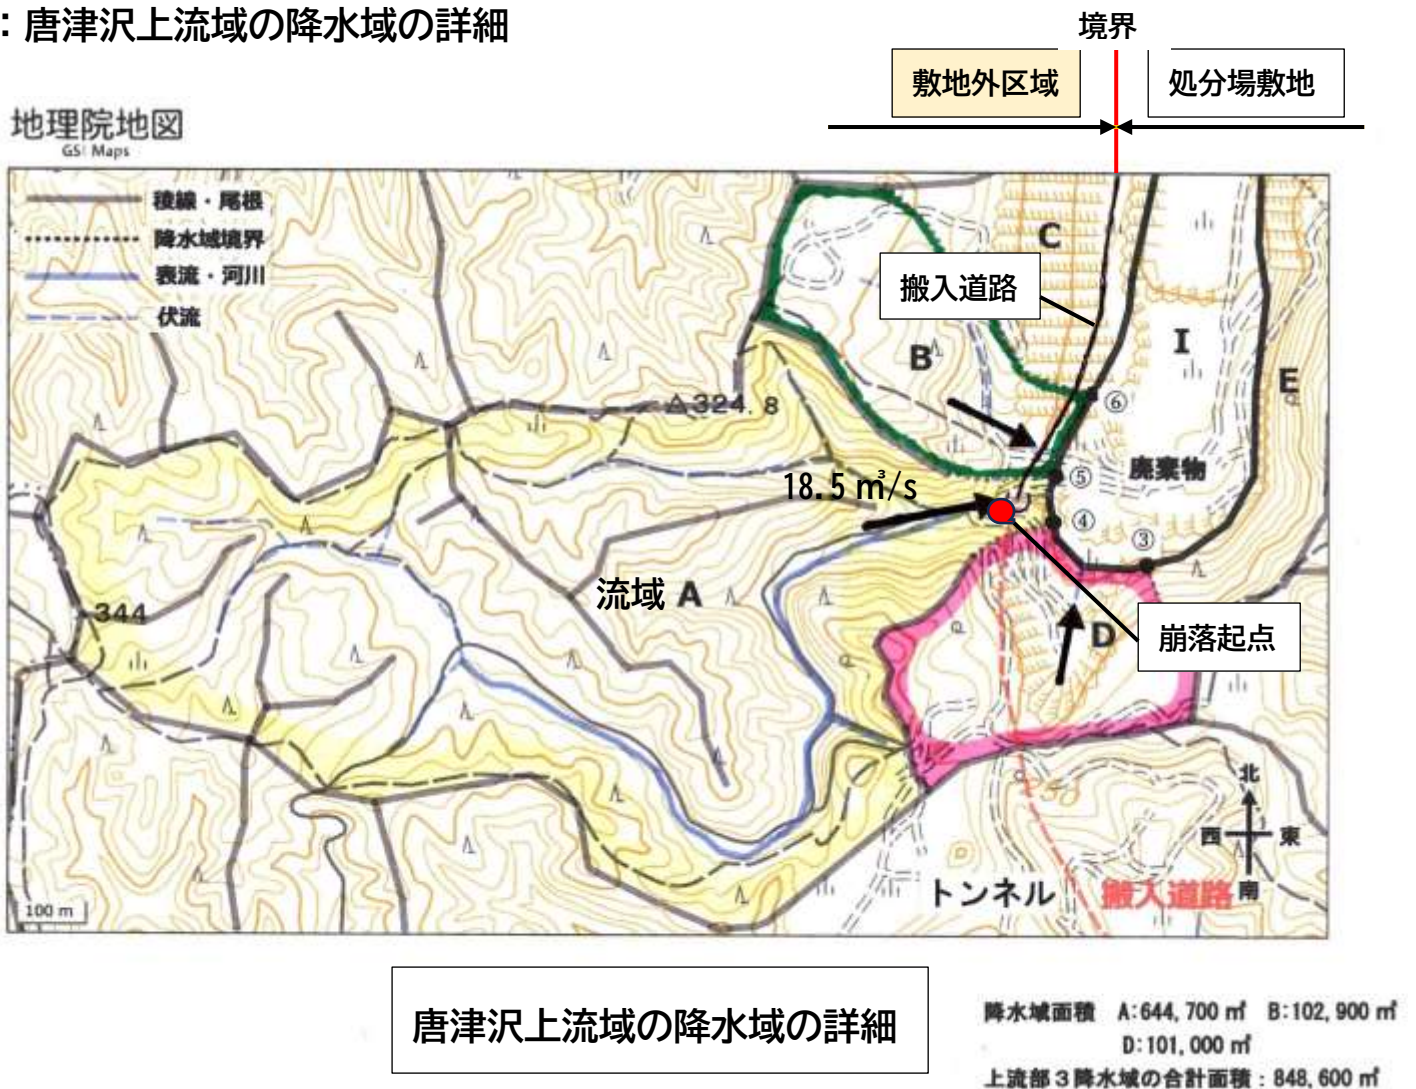
唐津沢上流域の降水域の詳細

降水域面積 A: 644,700 m² B: 102,900 m²
D: 101,000 m²
上流部3降水域の合計面積: 848,600 m²

- * 県は、搬入道路を境に西側の区域を敷地外の区域として、そこからの排水については処分場計画とは無関係と言い張り、具体的な排水計画を提示してない。「搬入道路の側溝により、鮎川へ直接放流するので、処分場建設計画とは無関係である」旨の主張をするだけである。私どもは、「それでは県が定めた調整池技術基準に違反するものであり、適切な防災調整池を設置した災害対策を実施すべきである」と、住民訴訟の場でも主張して係争中です。
- * 処分場敷地の上流域には、広大な降水流域 A (64.5ha) があり、その下流端（崩落起点にあたる）における水防法規定値 (153mm/h) 豪雨時には、18.5 m³/s の激流が発生すると予測されている。この度の豪雨時 (93mm/h) には、11.2 m³/s の洪水流が発生したと推測されるが、丁度その場所が崩落の起点となった次第である。
- * 県は、何の検討もしないまま、敷地外の雨水は道路の側溝を通して鮎川へ流れるとしていたが、既に確認したように、水路切替管は豪雨開始早々に閉塞し、上流域からの激流は唐津沢の本流を通して湖底へ流下したのである。被災後に県は水路切替槽を補修したが、水路切替管の入口には、同じように瓦礫や流木が詰まり管路を閉塞し、豪雨時の激流は沢の本流に沿って谷底へ流下することは明らかである。現状では、大変危険な状態になっていると言える。

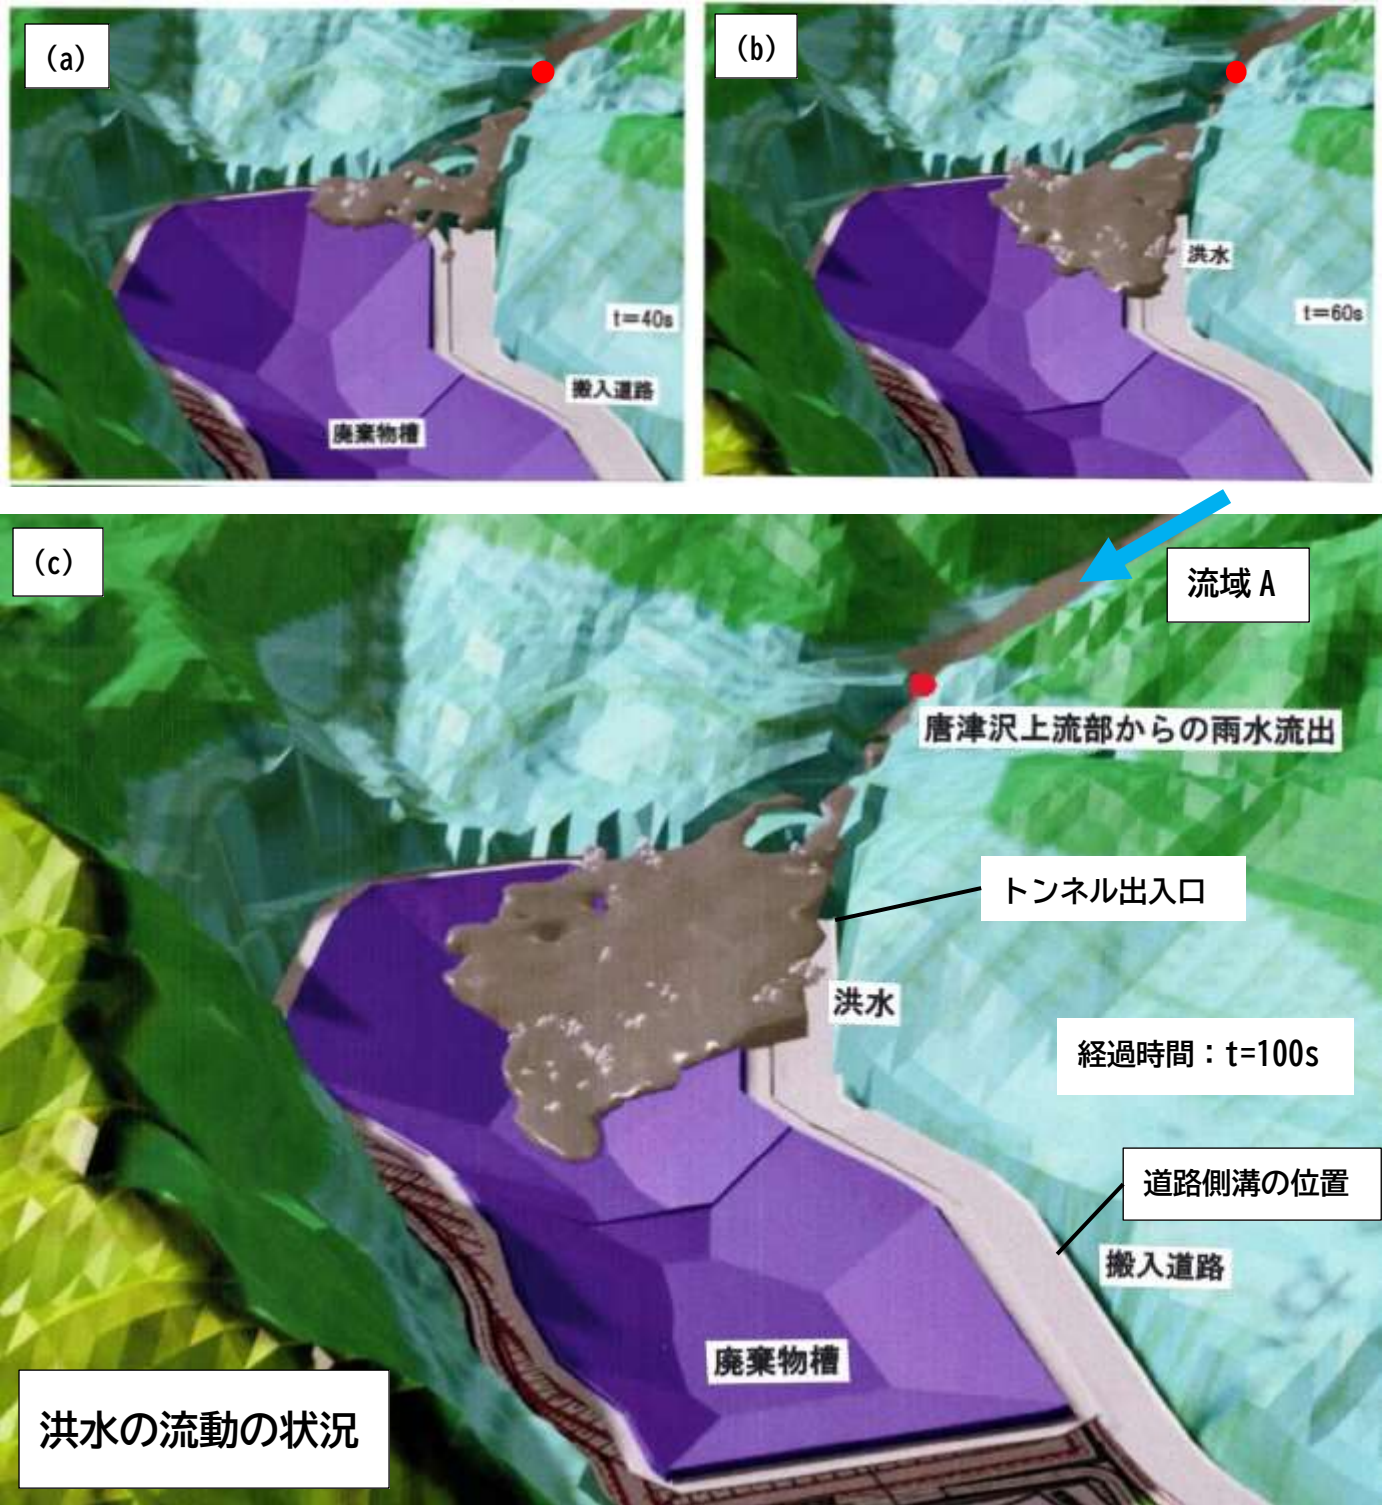
*詳細は、私どもの冊子「唐津沢産業廃棄物処分場計画の危険性を訴える」（2021.12.17）に示したが、フリーソフトである Blender を使用し、唐津沢上流域の降水流域 A から流出する流量（ $18.9 \text{ m}^3/\text{s}$ ）を対象として、豪雨時洪水の流動解析を実施した。

*上図は、洪水流出開始からの経過時間 t が、40 秒、60 秒、および 100 秒の時の様子を順次に提示したものである。唐津沢上流域からの雨水流出による洪水が廃棄物槽を通り抜ける様子が判る。槽内に廃棄物があれば、それを押し流すことになる。このような洪水を搬入道路の排水側溝に導き、廃棄物槽を避けて直接に鮎川へ放流することなどできるはずがない。
