2023年9月8日台風13号時の 鮎川流域の洪水爪痕の記録写真集

2024年1月30日

県産廃処分場費用差止請求訴訟 原告団

1. はじめに

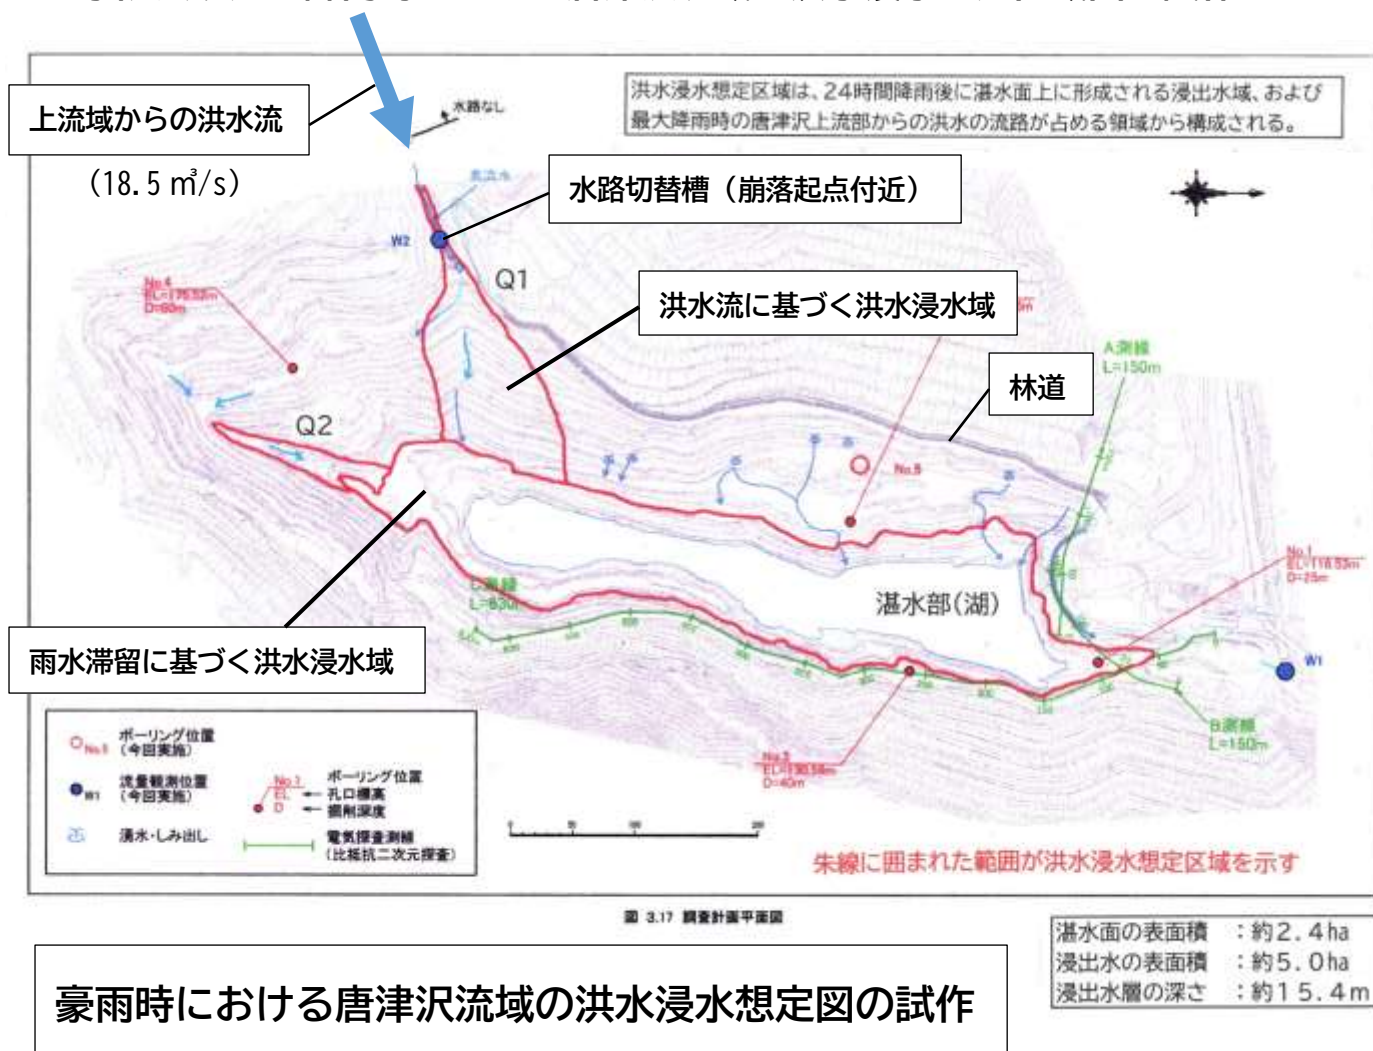
*上流域 A からの雨水は、狭い谷間に集中し、処分場予定地に激流となり、窪地の湛水部に流入するような地形・形状であるので、唐津沢流域の洪水浸水想定図を試作した。上図には、水防法規定値の1時間に最大降雨量が153mmで、24時間では690mmの豪雨時における洪水浸水想定区域の試作図を示す。

*1日24時間の豪雨時に、唐津沢上流域から洪水の流路(Q1、Q2)と平常時の湛水面上に形成される洪水浸水想定区域の合計面積(図面上の朱線で囲まれた範囲)が約6haとなる。湛水面上に形成される洪水浸水想定区域は約5haで、平常時の湛水面表面積約2.4haの約2倍となり、その深さは15.4mにもなる。そして湛水部には、一時的に約57万m³の雨水が貯留される。処分場敷地は36.83haだから、洪水浸水区域6haとなれば、敷地面積の16.3%を占めることになり、「処分場予定地は、紛れもなく洪水浸水想定区域の実質を有する」と言える。さらに、洪水の危険性が極めて高い地域であり、立地上の回避区域に該当すると言える。

*唐津沢の窪地が非常に広く深いため、貯留可能な雨水量は、1日24時間の豪雨時における雨水流入量57万2,600m³にもなることから、豪雨時でも唐津沢からの洪水放出流量はないものと考えてよい。すなわち、「現状の唐津沢は、期せずして洪水に対する防災ダムの機能を巧妙に果たしている。」と言える。豪雨時にダムが満杯になっても、その後地下水の流動条件に従い、長期間を掛けて、元の湛水面(地下水面)に戻すことになる。

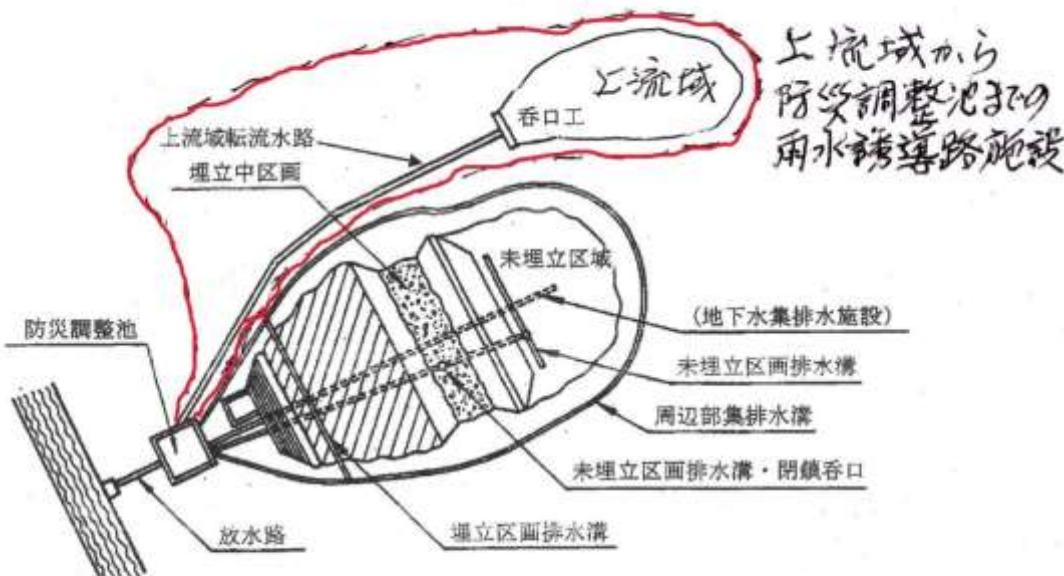
上流域転流水路の概念図

- * 豪雨時の敷地外である上流域からの洪水流に対する防災対策が皆無であり、危険な状況である。
- * 13号台風時の洪水による大崩落の例から明らかなように、廃棄物は槽もろとも押し流される。
- * 上流域からの洪水を制御し、開講路により防災調整池に誘導し、許容放流量を鮎川へ放流することは、不可能なので、下図のような埋設管路による上流域転流水路の設備が必要である。
- * 埋設管路による上流域転流水路は、現処分場計画にも既に採用済みであり、唐津沢の上流域 A からの豪雨時の雨水処理にこそ、採用すべきである。ただし、呑口（集水口）の機能に要注意。

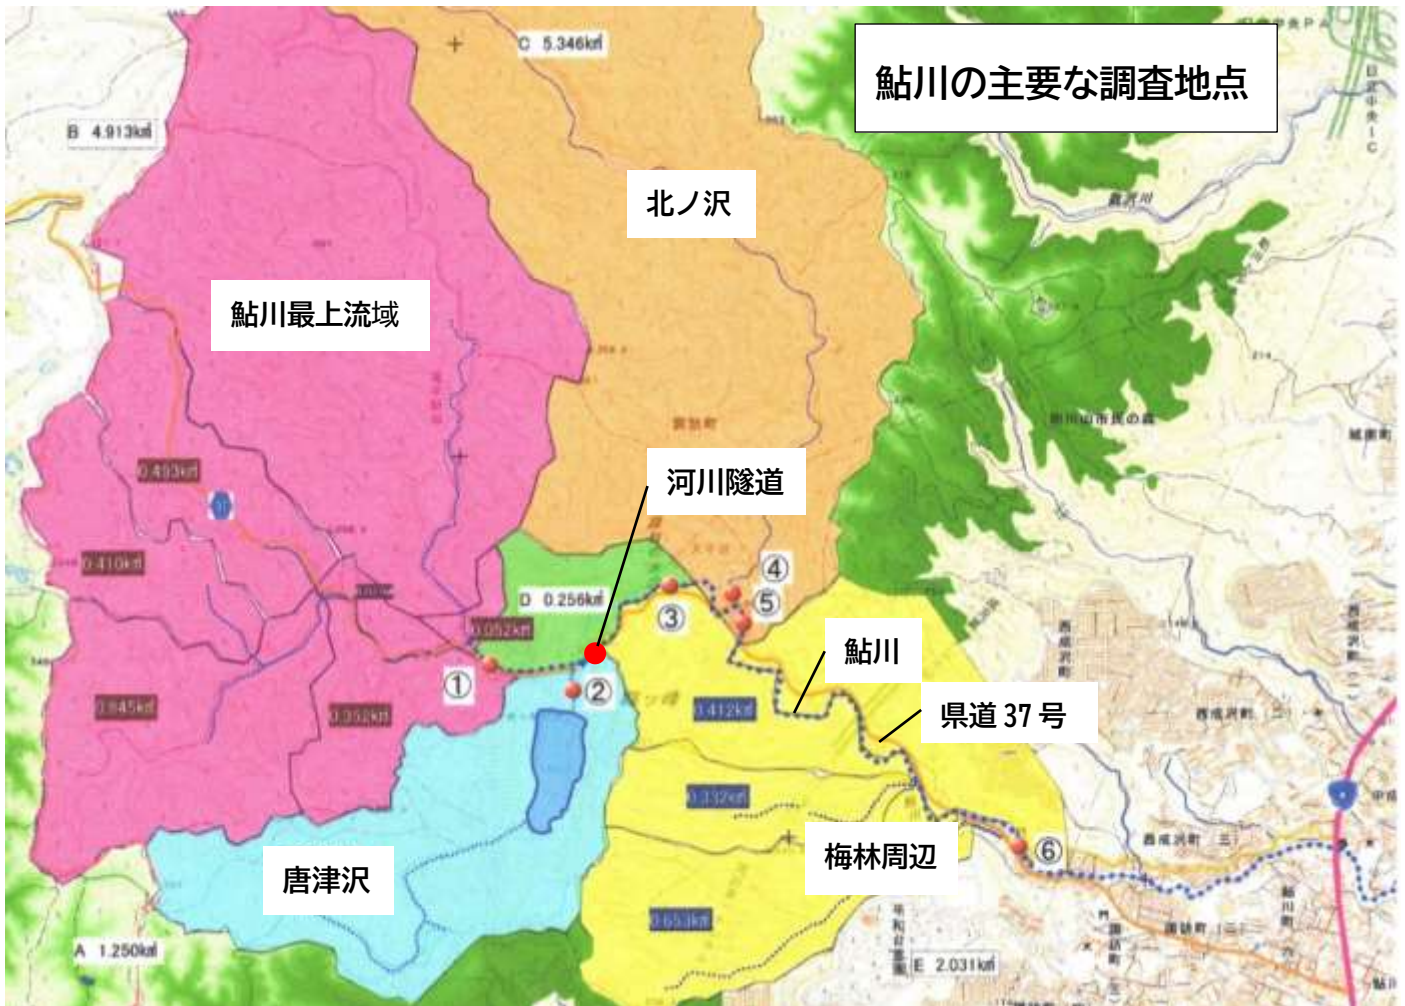
表 ↓：鮎川の流下能力の算定結果と豪雨時想定流量の比較

地点					
		鮎川最上流域 ①	唐津沢出口 ②	大平田上流部 ③	北ノ沢出口 ④	大平田合流部 ⑤	梅林付近 ⑥
水路幅	B (m)	10	-	10	7	12	13
水路高	H (m)	4	-	3	3	2.5	2.5
水路断面積	A (㎡)	40	-	30	21	30	32.5
水路勾配	I	0.072	-	0.034	0.043	0.02	0.023
平均流速	v (m/s)	15.2	-	9.3	9.5	6.9	7.5
流下能力 (流量)	Q (㎡/s)	608	-	280	200	209	243
降水域面積	S (㎏)	4.91	1.25	6.42	5.35	11.77	13.80
想定流量	Q' (㎡/s)	144	37	189	157	346	406
流量比	Q'/Q	0.24	-	0.68	0.79	1.66	1.67

*鮎川の河川隧道の流下能力が極めて小さいことが判明し、巨大な防災調整池が必要である。

*大平田⑤と梅林付近⑥では、想定流量に対する流下能力の比 Q'/Q が共に約 1.7 と非常に大きく、洪水に対する耐性が極めて脆弱であり、明らかに洪水浸水が起り易い危険区域である。
