台風 13 号時発生 of 洪水による産廃処分場予定地の大崩落

(ドローン空撮による状況調査の概要報告)

2023.10.10

県産業廃棄物最終処分場建設に反対する連絡会

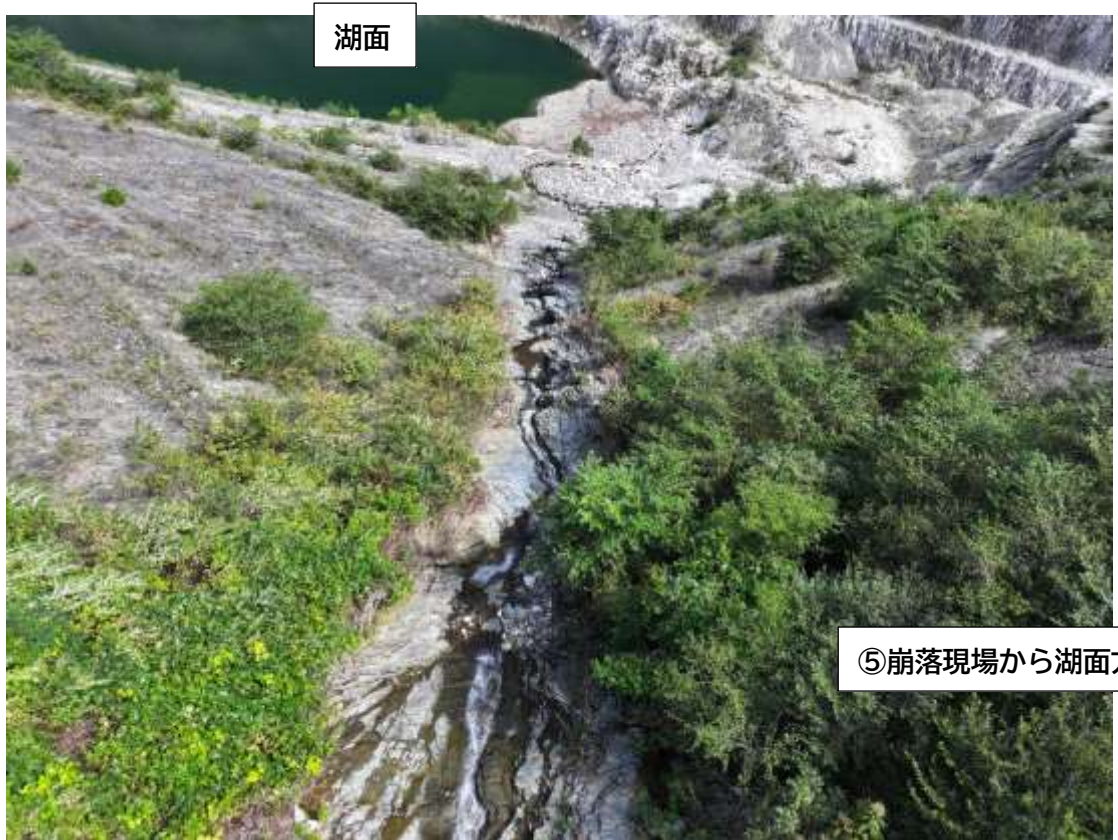
唐津沢上流部降水域の航空写真

左の図は、ヤフー地図の航空写真を基にしたものである。崩落前の谷底へ向かう分岐道路と唐津沢本流を迂回させるための円形槽が明確に判る。本流が迂回され谷間は埋まっていたので、崩落した区域の地表面は、なだらかな状態であったことが確認できる。また、建設予定の廃棄物槽および搬入道路のトンネル出入口の位置との関係がよく判る。
