2023年9月8日台風13号時の 鮎川流域の洪水爪痕の記録写真集

2024年1月30日

県産廃処分場費用差止請求訴訟 原告団

1. はじめに

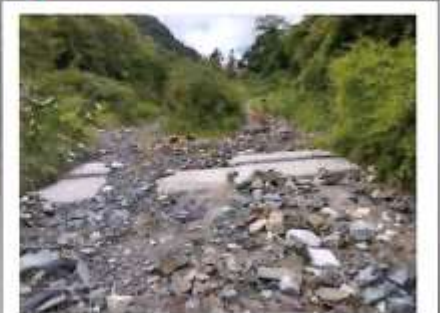
上流部洪水跡 9/12 12:05
