2023年9月8日台風13号時の 鮎川流域の洪水爪痕の記録写真集

2024年1月30日

県産廃処分場費用差止請求訴訟 原告団

1. はじめに

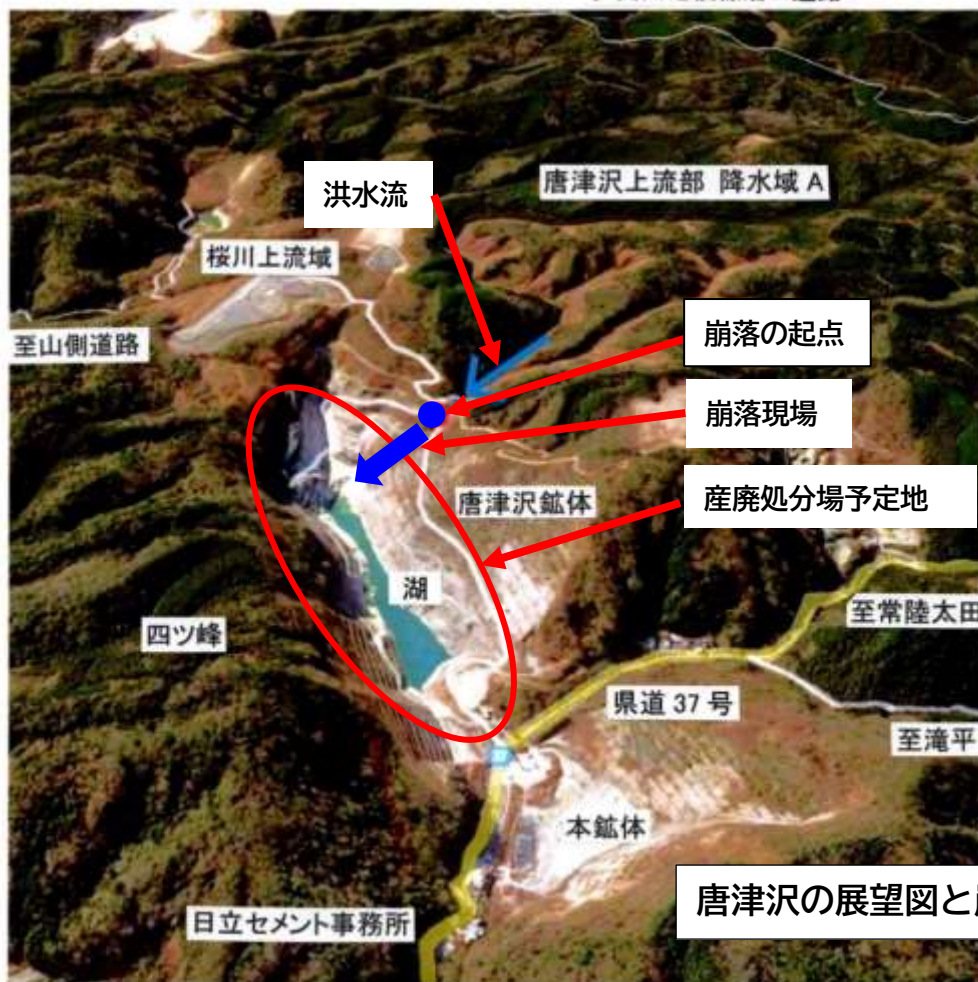
唐津沢の展望図と崩落現場の説明図

唐津沢の展望図と崩落現場の説明図に示すように、唐津沢上流域の下流端では、激甚な洪水流（青色の矢印方向）により、青丸印地点を起点として、広範囲の地盤（推定：最大長さ約80m、最大幅約30m、最大深さ約7m）が崩壊し、その土石が遙か離れた湖の南端部まで流下し、その周辺に堆積した。なお、唐津沢の形状・位置確認の便宜のために、調査計画平面図を示した。

この図は、グーグルアースによる唐津沢の北側上空から南側を見た鳥瞰図である。

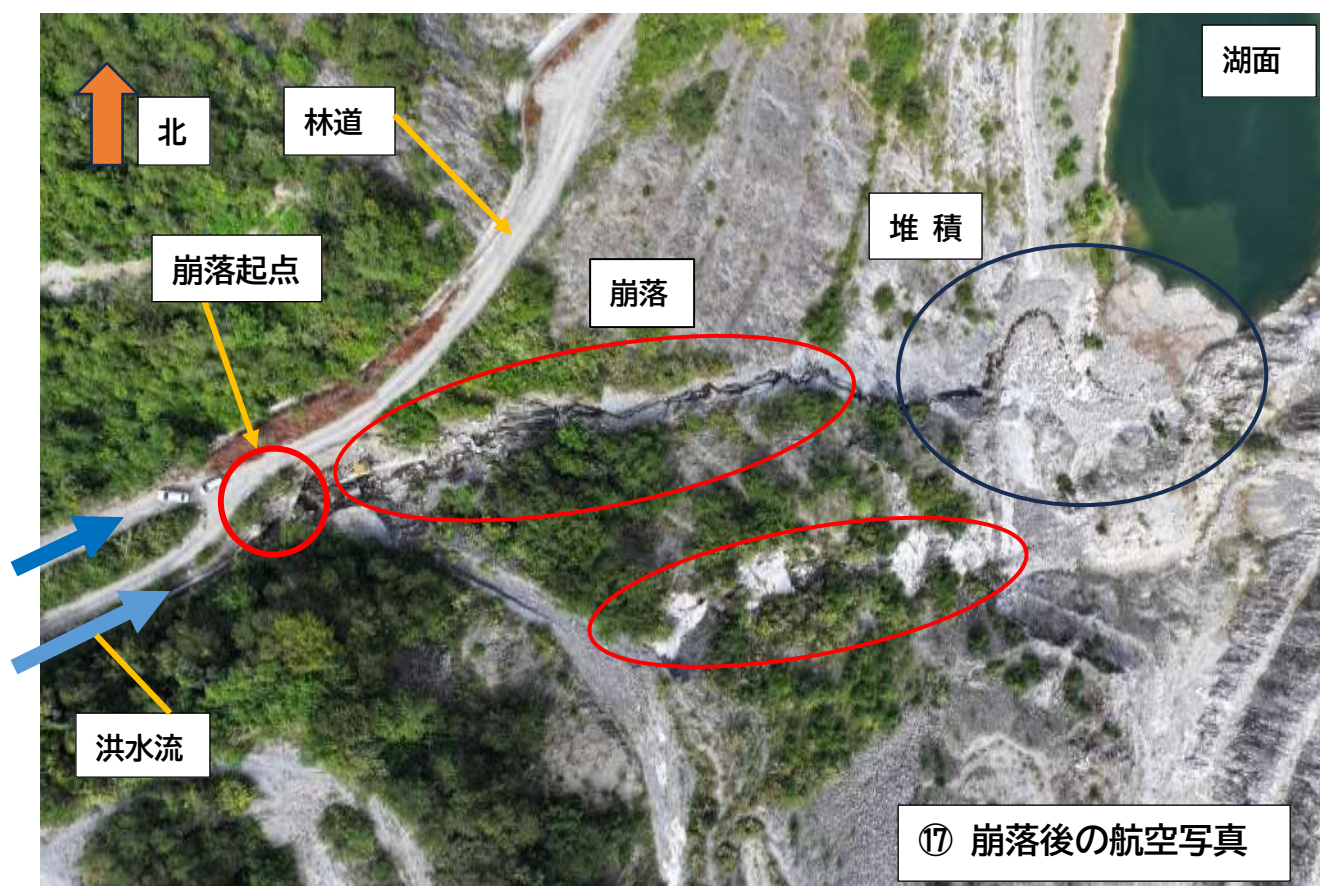
(この図は、グーグルアースによる真下を撮影した航空写真である)

*定常時、唐津沢本流は水路切替槽により埋設管を通して、林道の側溝に誘導されている

*本流が迂回され谷間は埋まっていたので、水路切替槽下流の崩落した区域の地表面は、平滑でなだらかな状態であったことが判る

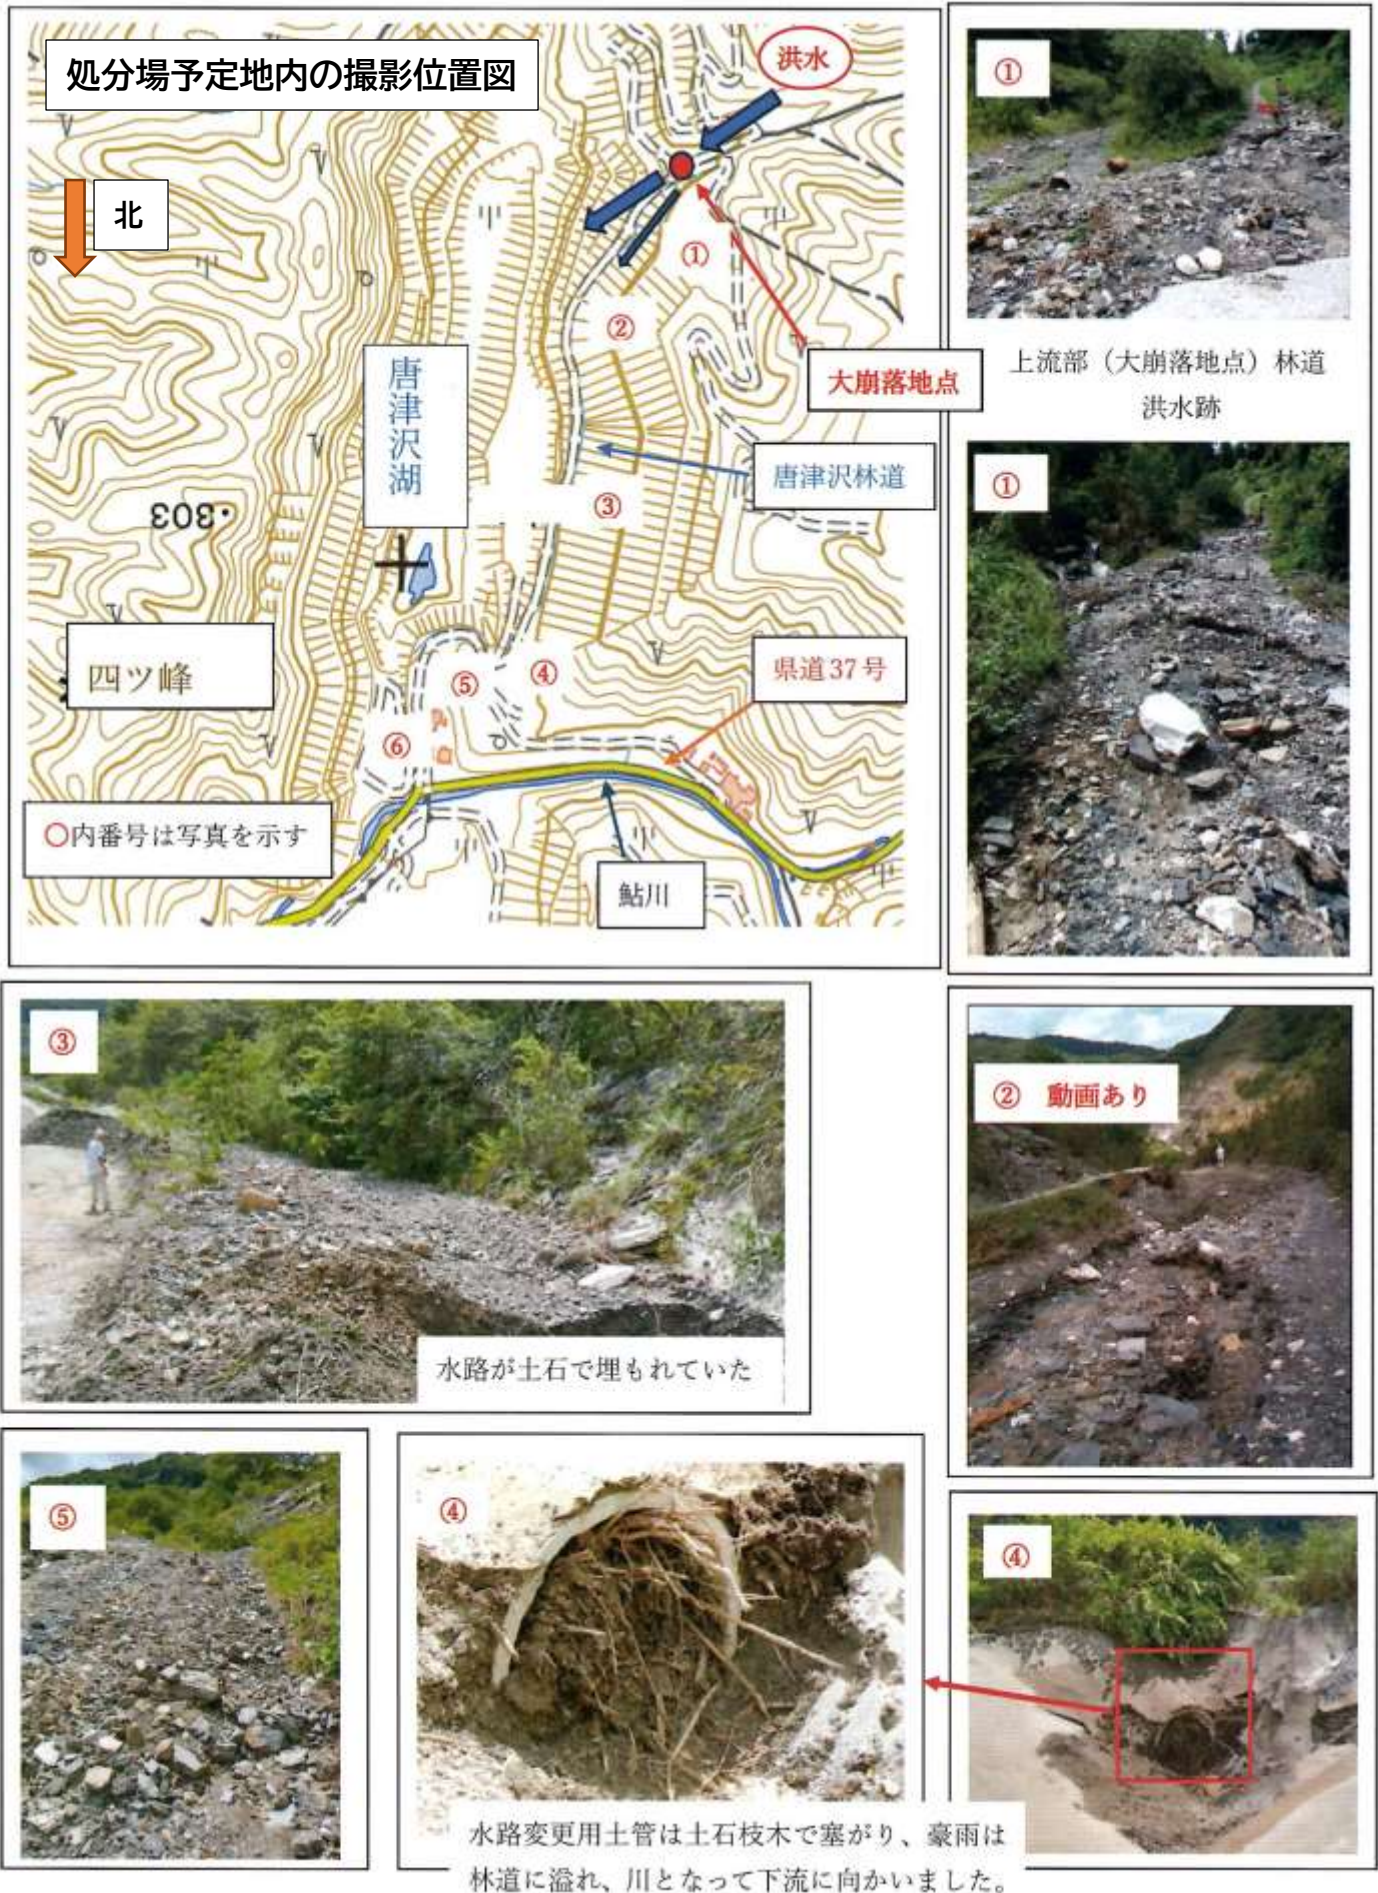
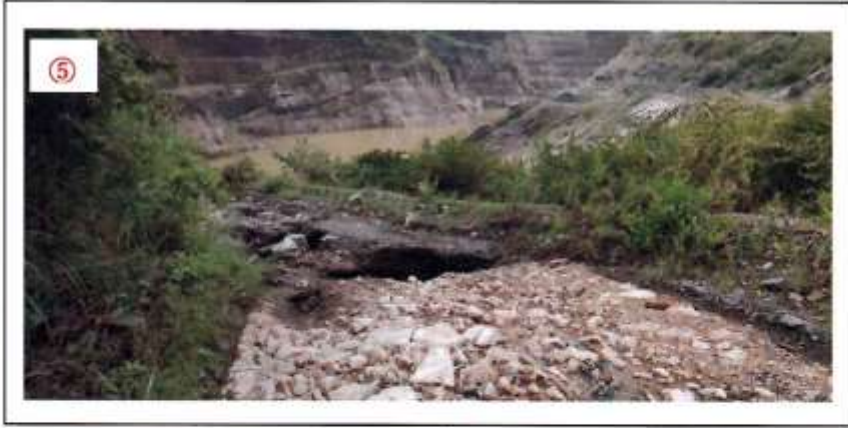
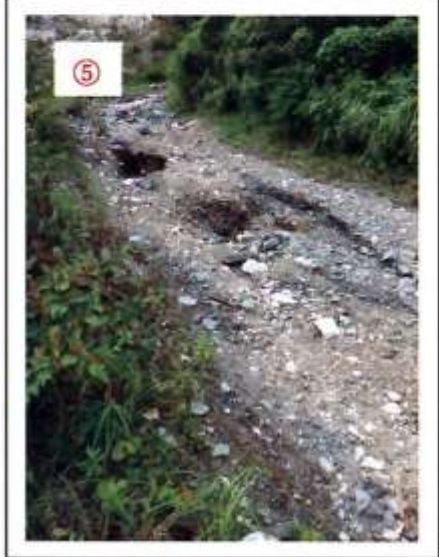
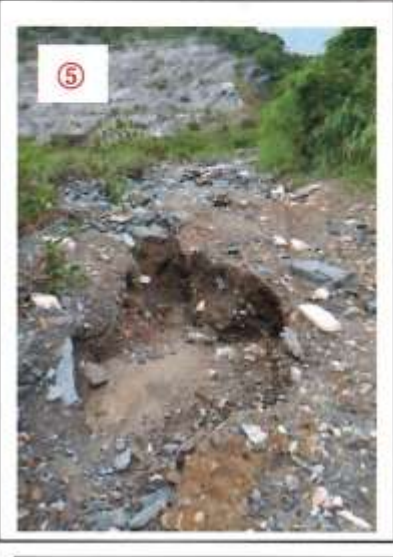
2023年9月8日台風洪水後、林道の
陥没土石はほとんど整地されていま
すが、現実には唐津沢林道の洪水が鮎川
下流水害の一因になっています。
しかし、唐津沢湖は上流からの洪水に
対しては防災ダムの役割を發揮して
います。 (9/9.11.12撮影)

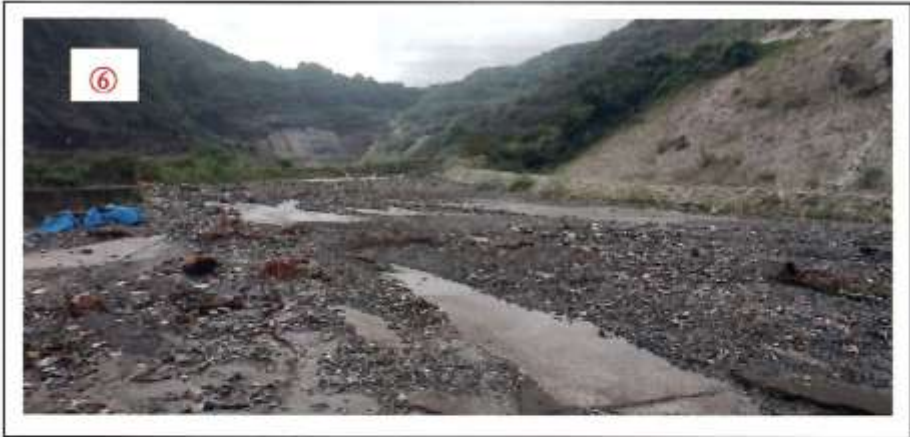
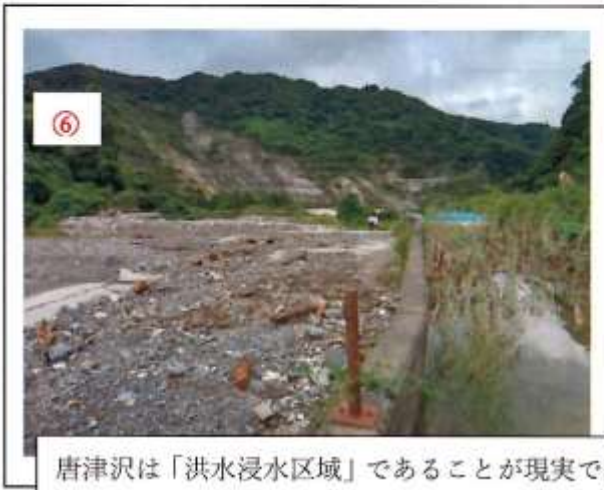
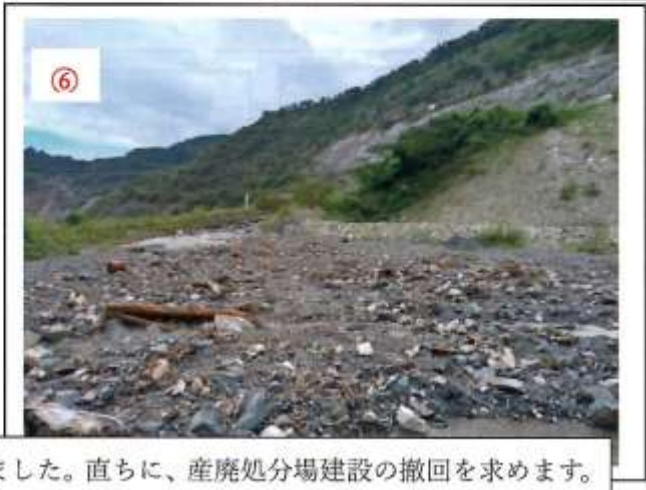
唐津沢は「洪水浸水区域」であることが現実で証明されました。直ちに、産廃処分場建設の撤回を求めます。

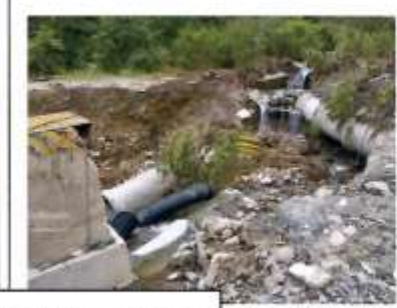
上流部左側、洪水跡

9/12 12:04

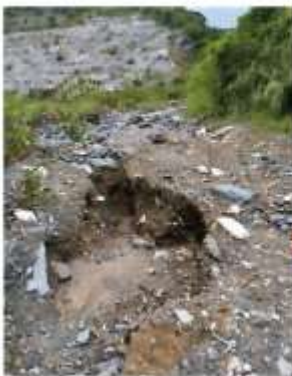
唐津沢の洪水跡 9/9 15:29

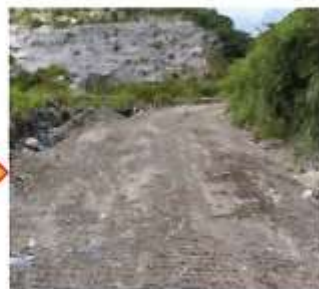
洪水跡整地 9/12 11:34

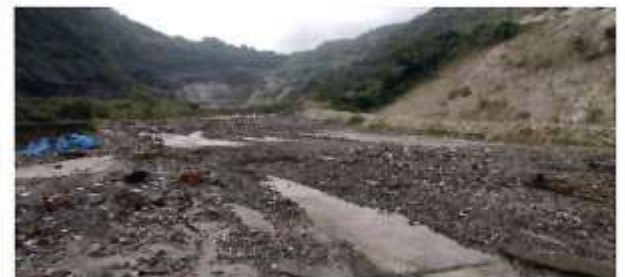
唐津沢入口部の洪水跡 9/9 10:05

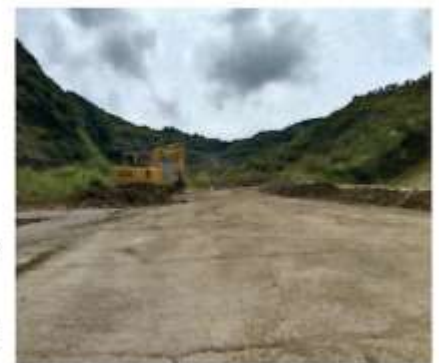
唐津沢入口部整地 9/11 12:21

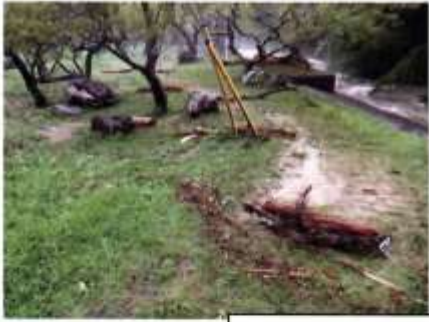
⑤ 梅林内 流木 9/9 7:41・7:36

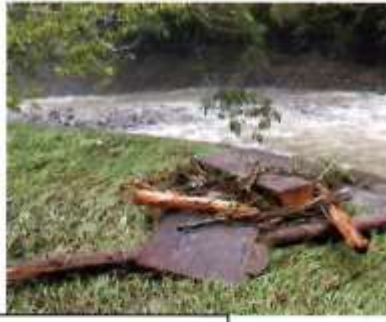
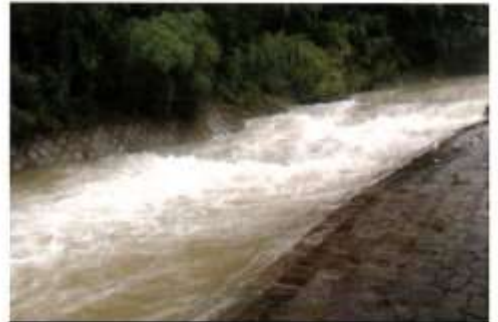
⑤ 梅林 水遊び場の鮎川 9/9 7:37

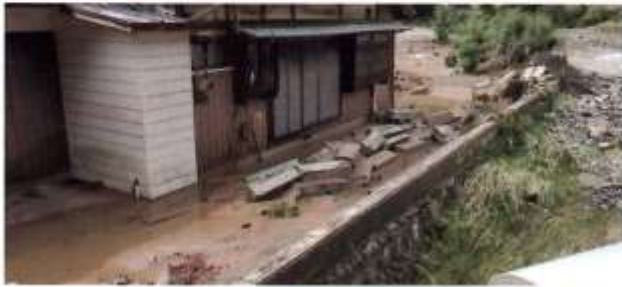
⑥ 梅見橋脇の民家 9/9 9:49・14:28

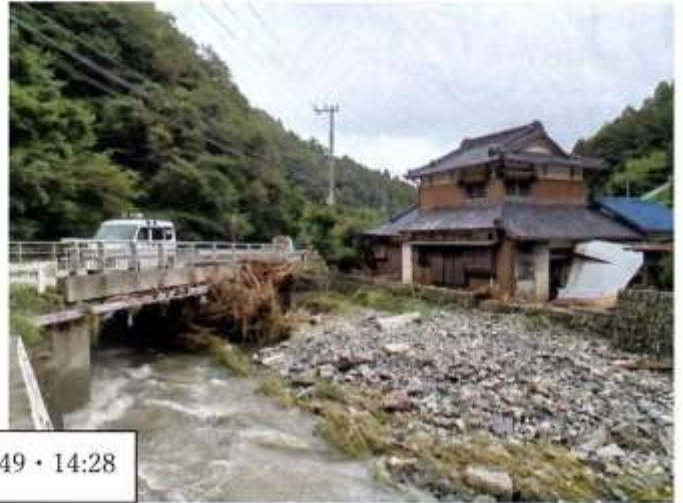
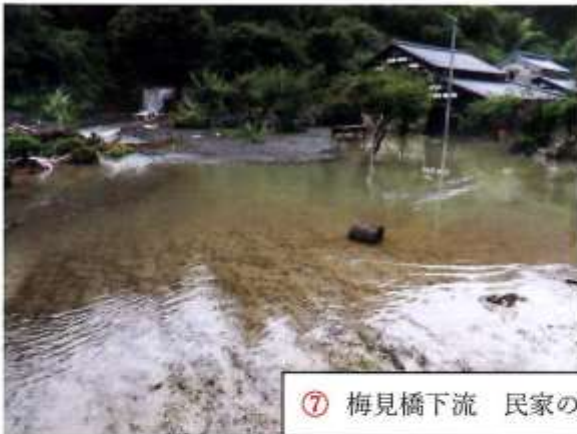
⑦ 梅見橋下流 民家の広い庭と玄関 9/9 7:50・7:49

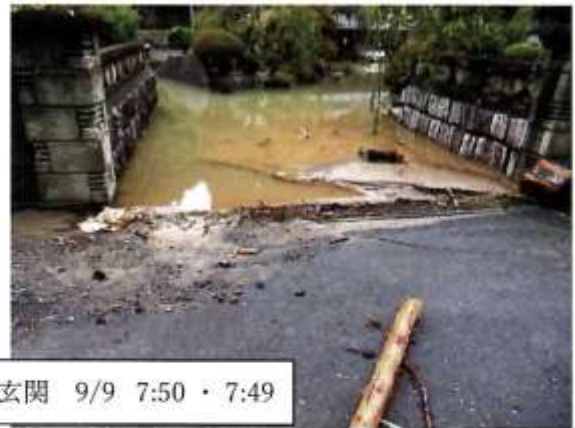
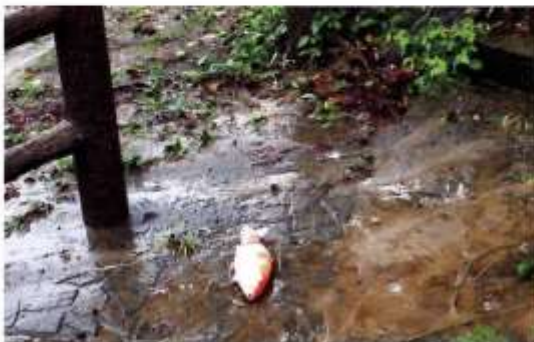
⑧ 鮎川ふれあい橋歩道に流された錦鯉 9/9 7:23

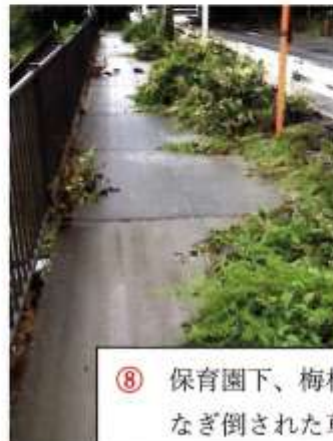
⑧ 保育園下、梅林通り歩道の
なぎ倒された草木 9/9 7:21
